## 12. Bilaga A- Ordlista

## 13. Bilaga B- Åtgärder

### 13.1 Bräkneån 1 sträcka 1 - 26

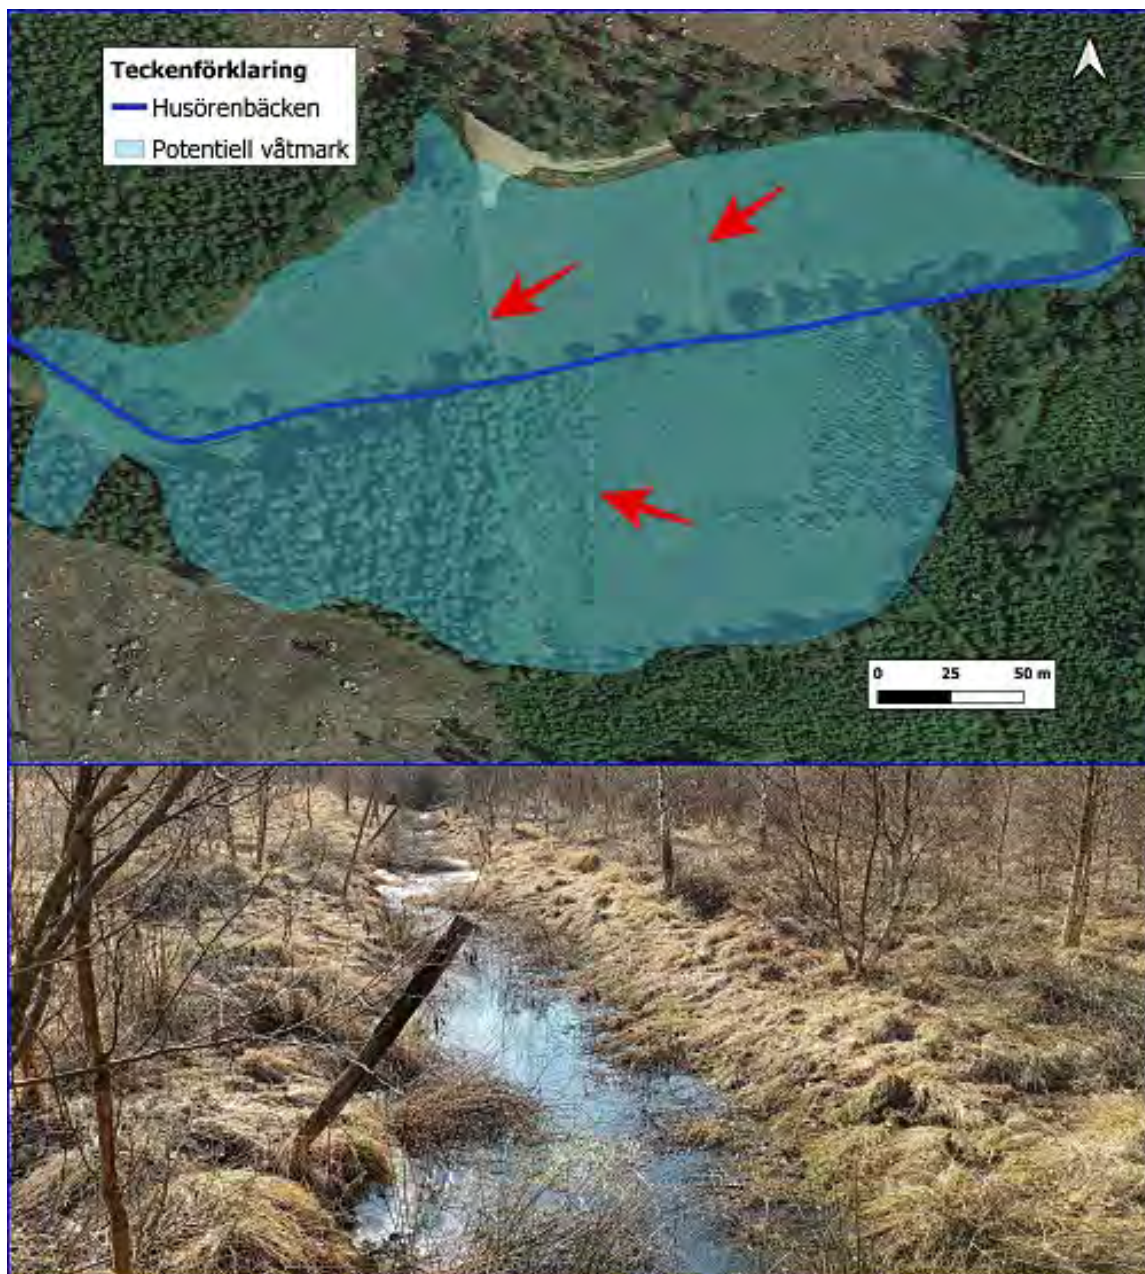
**Figur 75:** Utdikad våtmark genom torvmark i Husörenbäcken (sträcka 10). De röda pilarna visar på övre bilden några av diken som grävts till för att avvattna marken. Undre bilden visar ett av avvattningsdiken på vattendragets södra sida. Våtmarken har helt gått förlorad, likaså den vattenhushållande och flödesutjämnande förmågan.

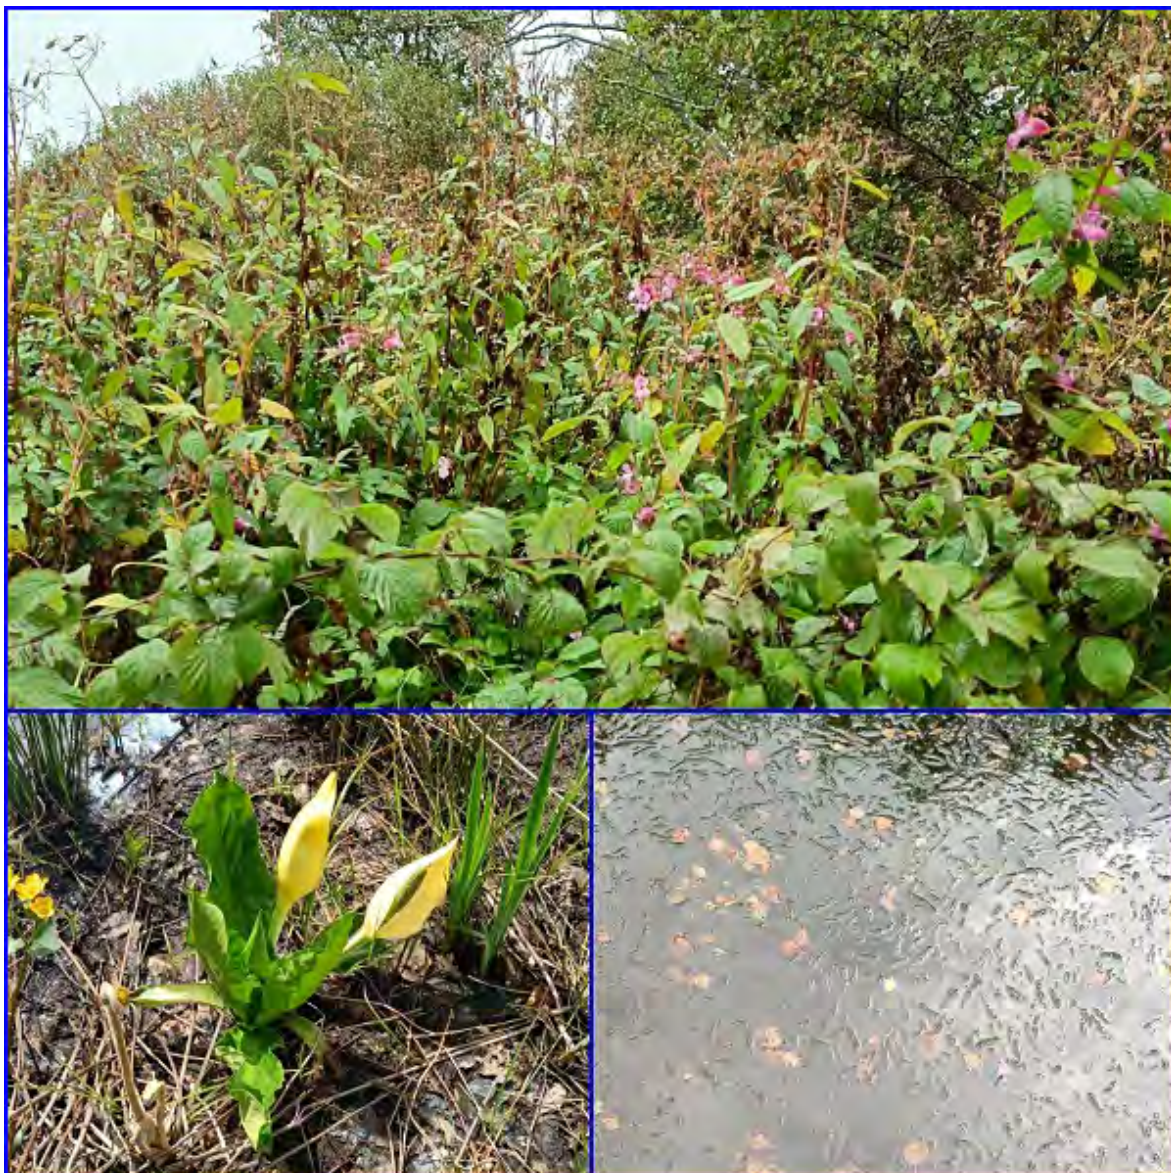
**Figur 78:** Invasiva arter som noterades längs Bräkneån var jättebalsamin (överst), Gul skunkkalla (nedre bilden till vänster) och vattenpest (nedre bilden till höger).

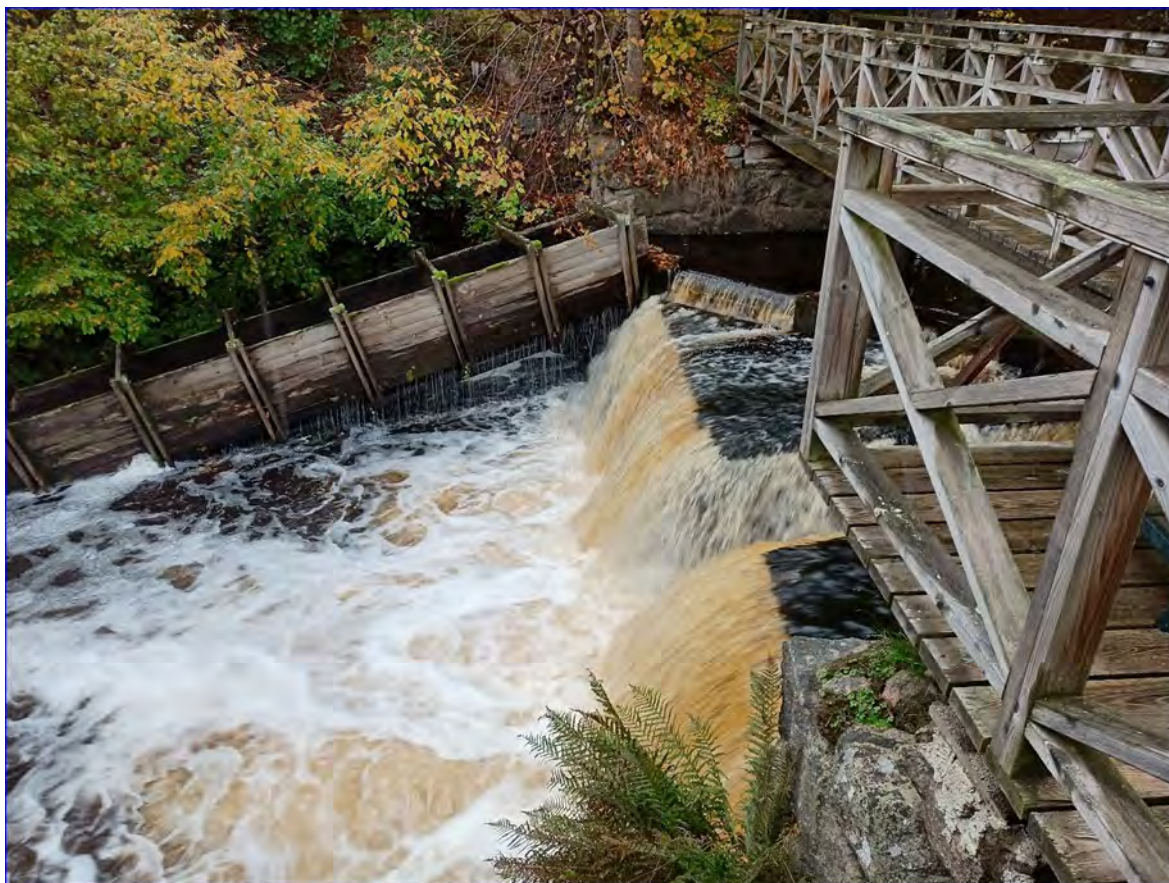
**Figur 89:** Fallet där skiborden har en nedsänkning för spettluckan.

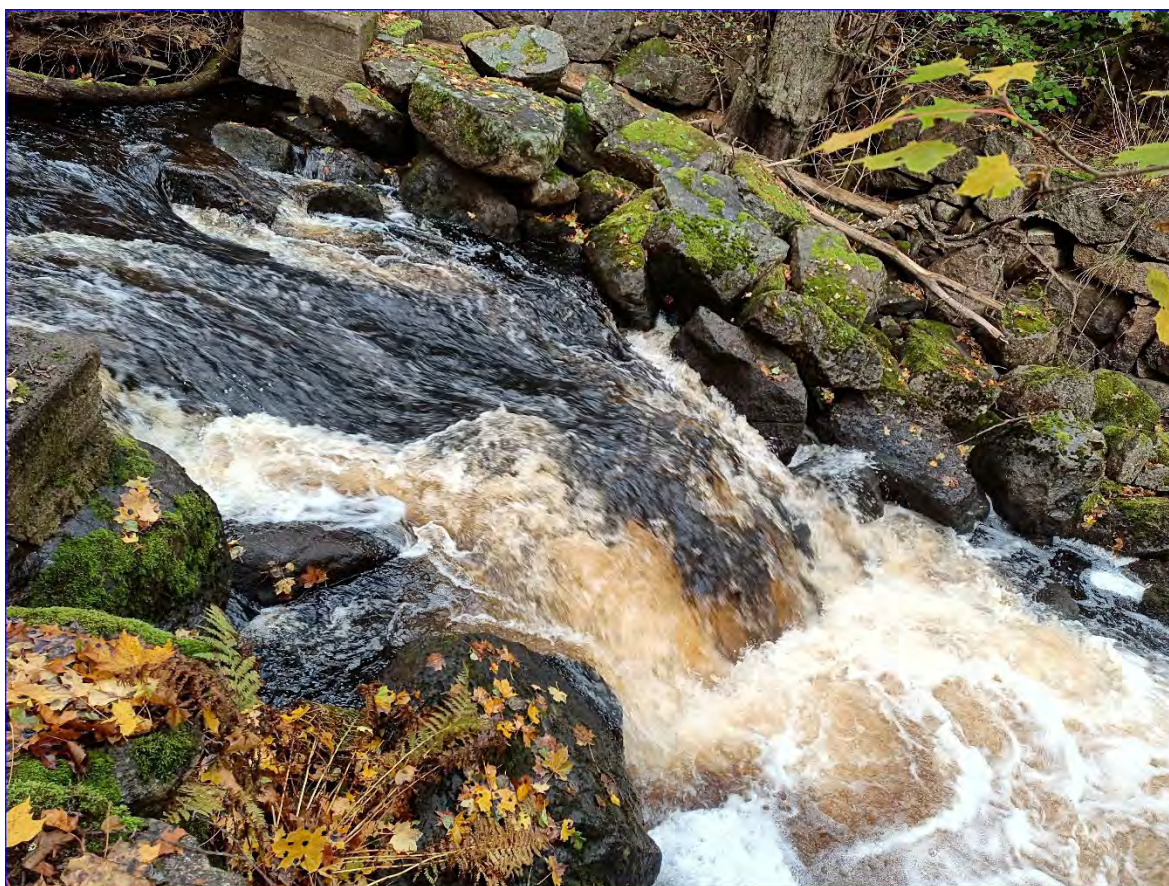
**Figur 95:** Vandringshinder nummer 5 utgörs av ett fall som skapats efter en utriven dammvall vid resterna av Evaryds kvarn.

| Vandringshinder 5 (Nummer 5 i biotopkarteringen) | 14 | | Block skapar fall. Kan innebära hinder för öring vid låga flöden. | Omfördelning av block eller återställning av fåran (se Strömvatten 5). | Kulturmiljö. | 15 000 | 10 000 | 30 000 |

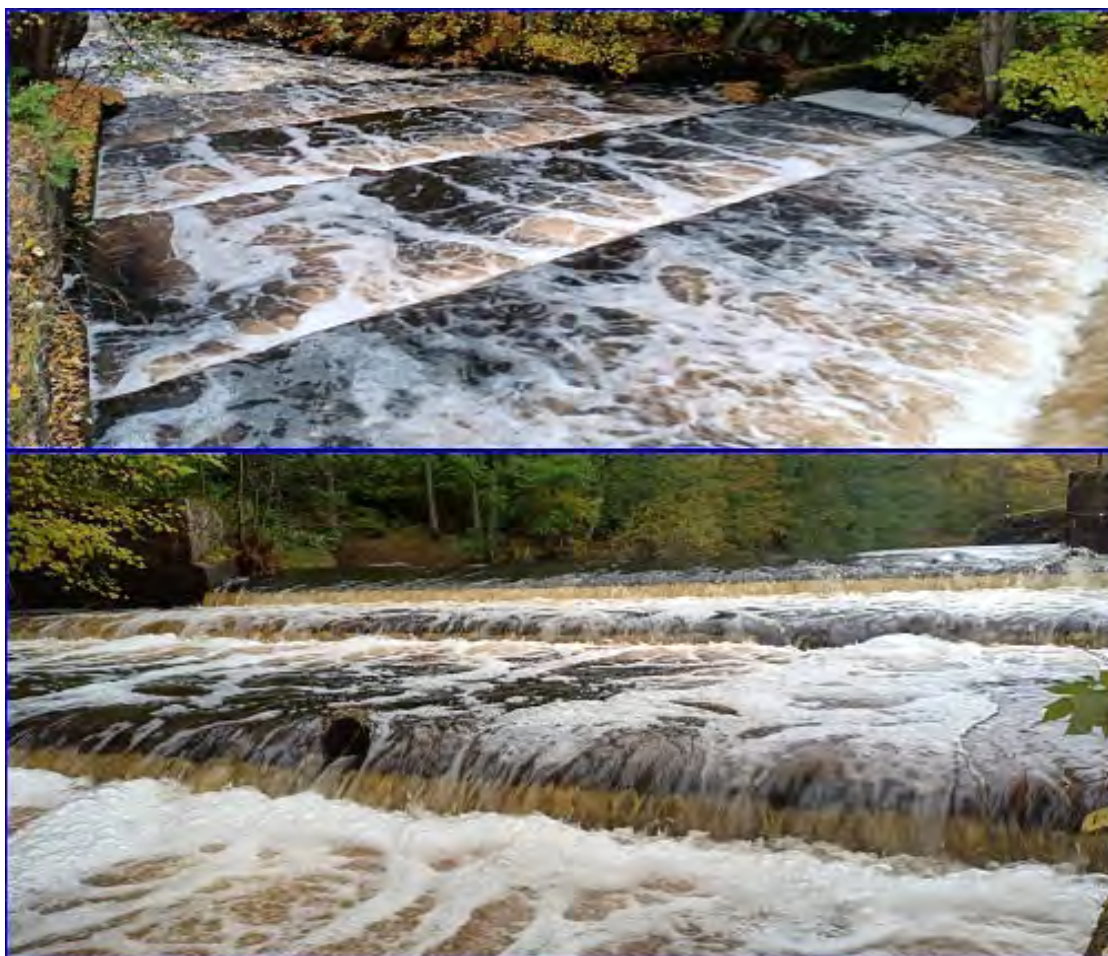
**Figur 96:** Vandringshinder nummer 6 utgörs av en bassängtrappa där fisken måste hoppa för att kunna passera. Övre bilden visar trappan i strömriktningen, undre bilden visar trappan mot strömriktningen.

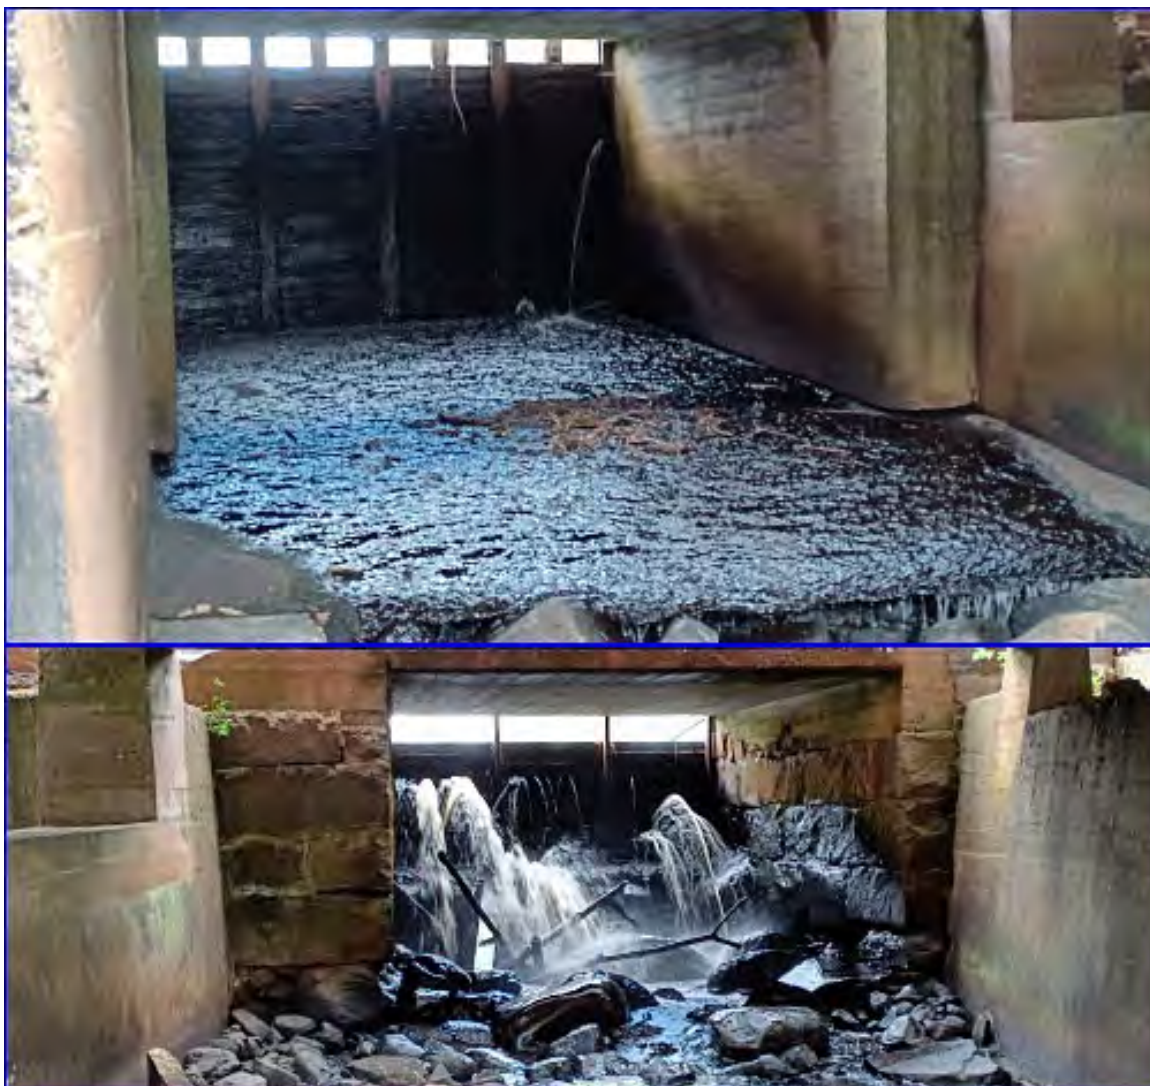
**Figur 102:** Dammluckor i de två fåror utgör idag definitiva hinder för både stark och svagsimmande fiskarter.

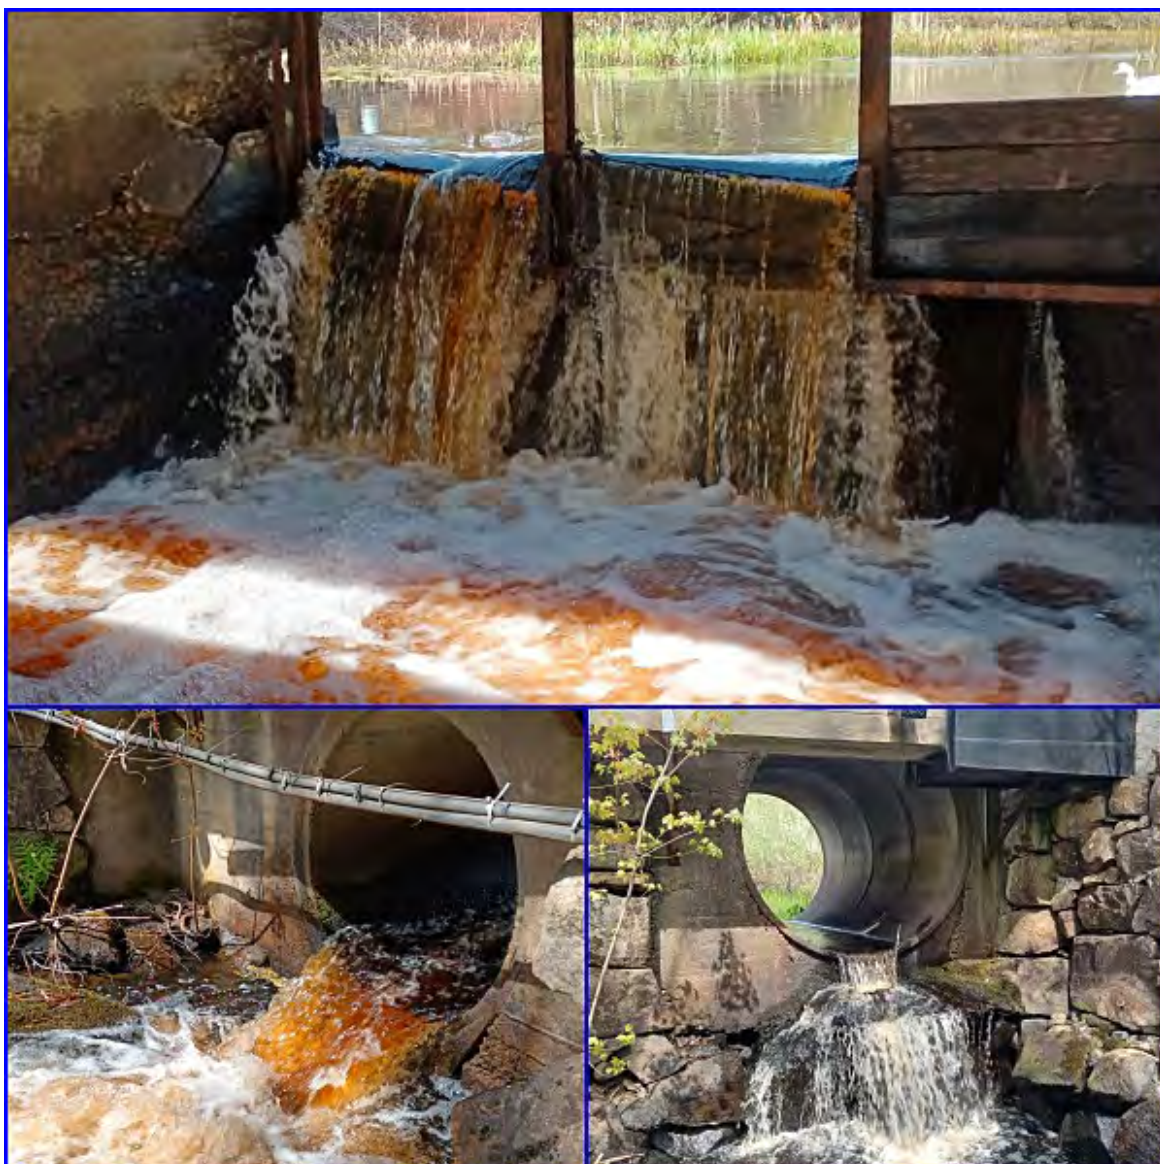
**Figur 104:** Vandringshinder nummer 11 består av en vägpassage kombinerad med dammvall där den mittre fåran (huvudfåran) leder upp till dammluckor (övre bilden) och de yttre sidofåran leder upp till vägtrummor (nedre bilder).

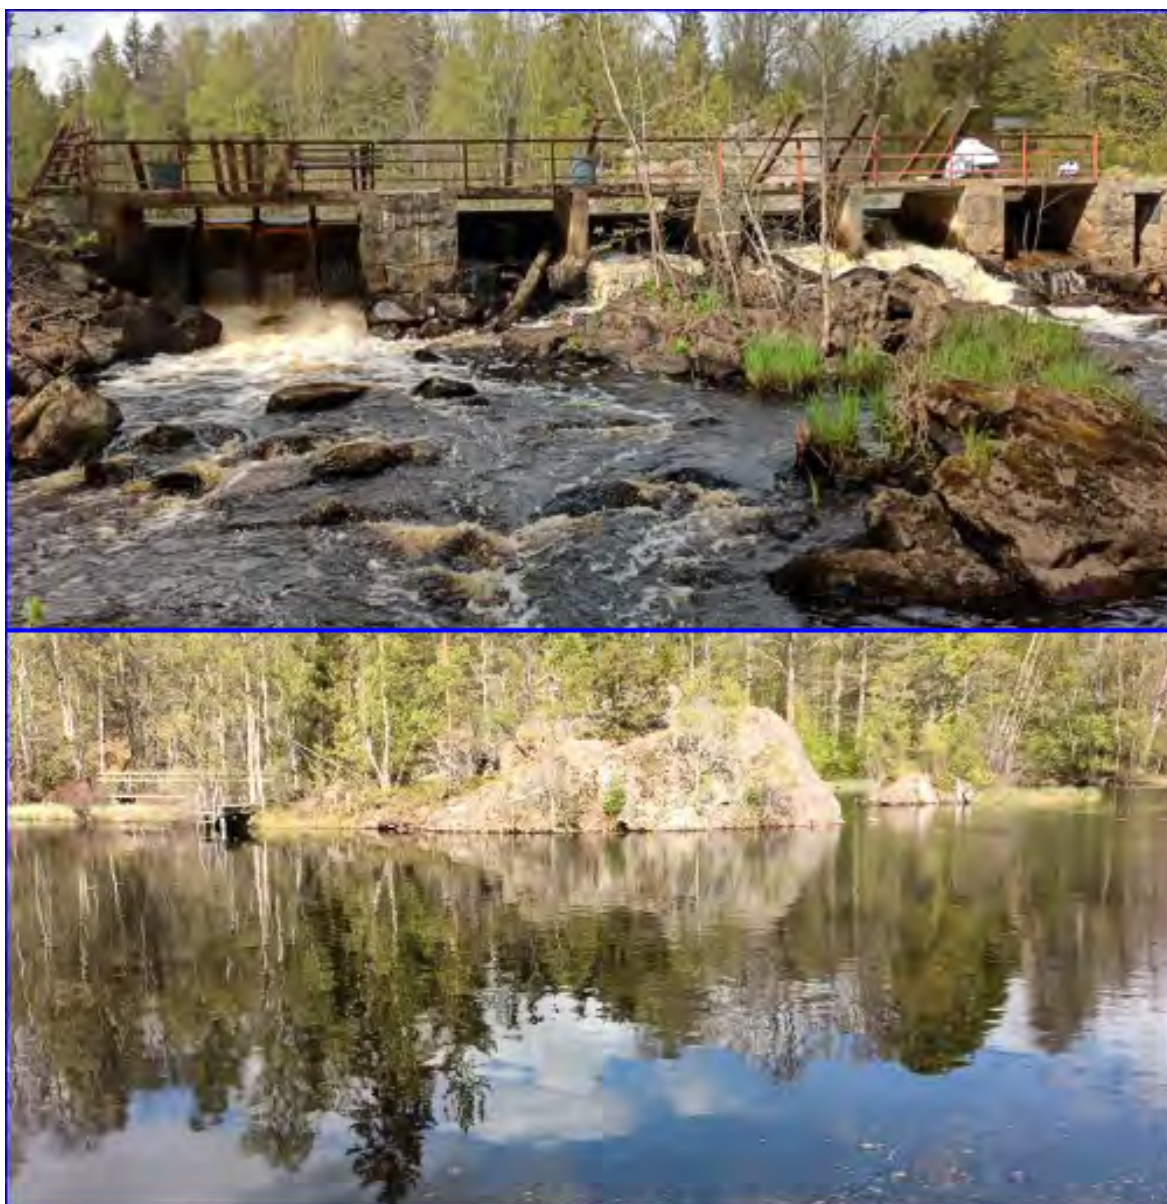
**Figur 107:** Övre bilden visar vandringshinder nummer 12 som utgörs av en dammvall med flertalet utskov. Undre bilden visar en vy över dammen uppströms.

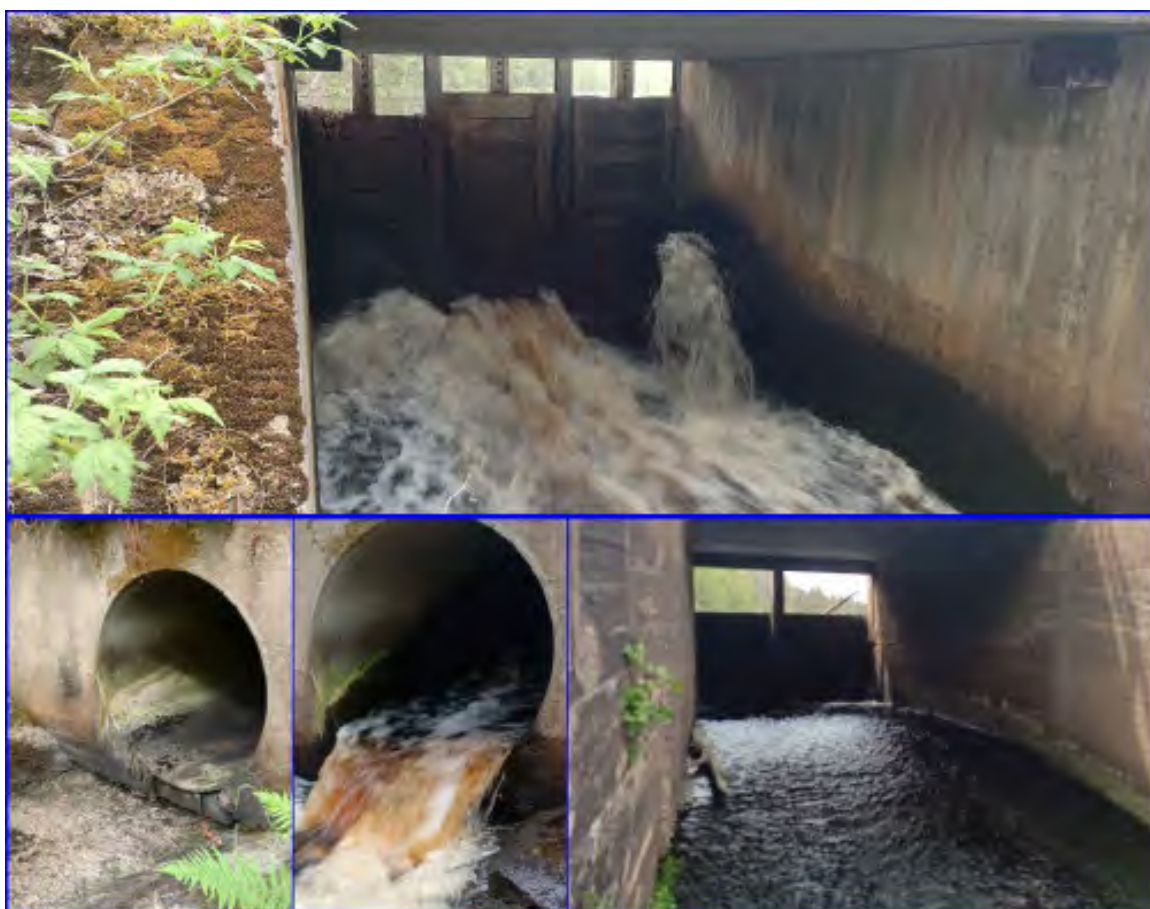
**Figur 109:** Vandringshinder nummer 13 består av en dammvall kombinerat med en vägpassage med tre utskov i form av en vägtrumma på vattendragets vänstra sida och två spetluckor.

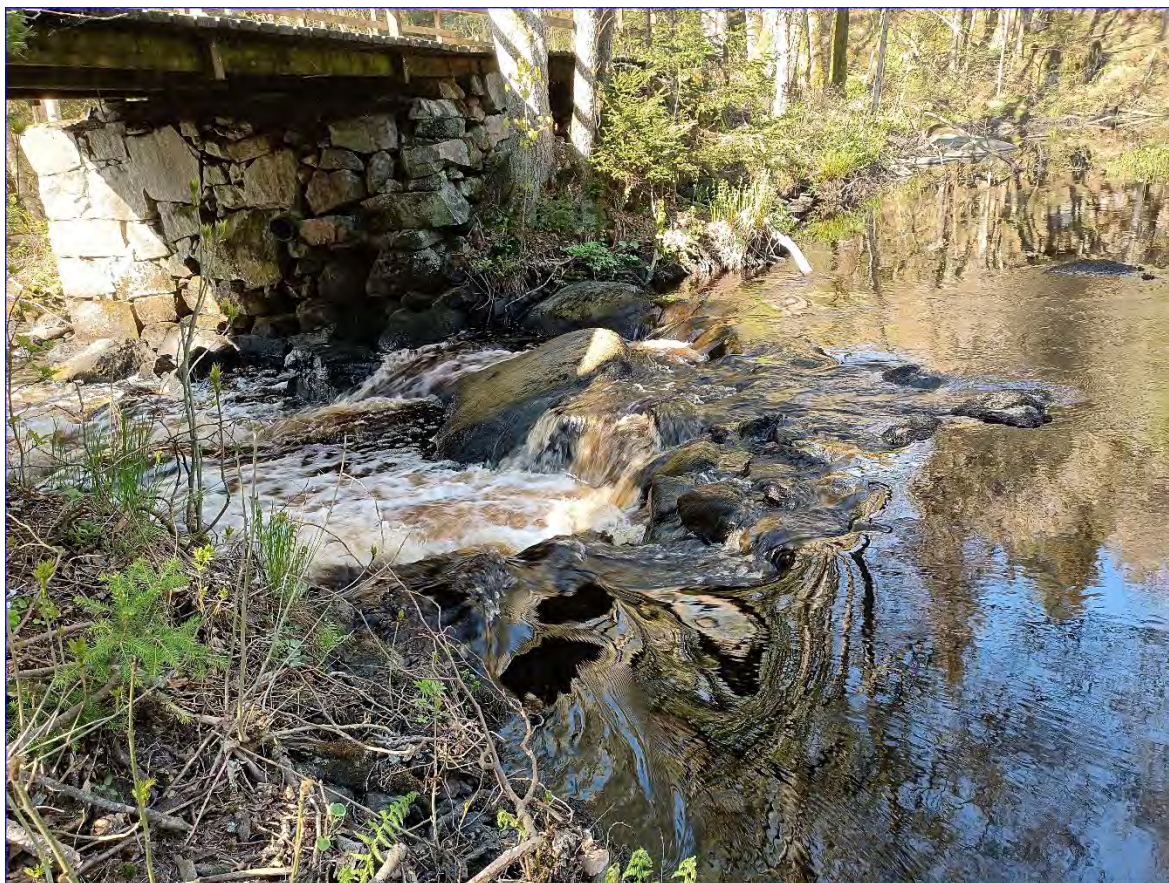
**Figur 112:** Vandringshinder nummer 14 består av ett fall/tröskel som har skapats efter att en dammvall har rivits ut och kan enkelt åtgärdas genom en inte allt för omfattande upptröskling.

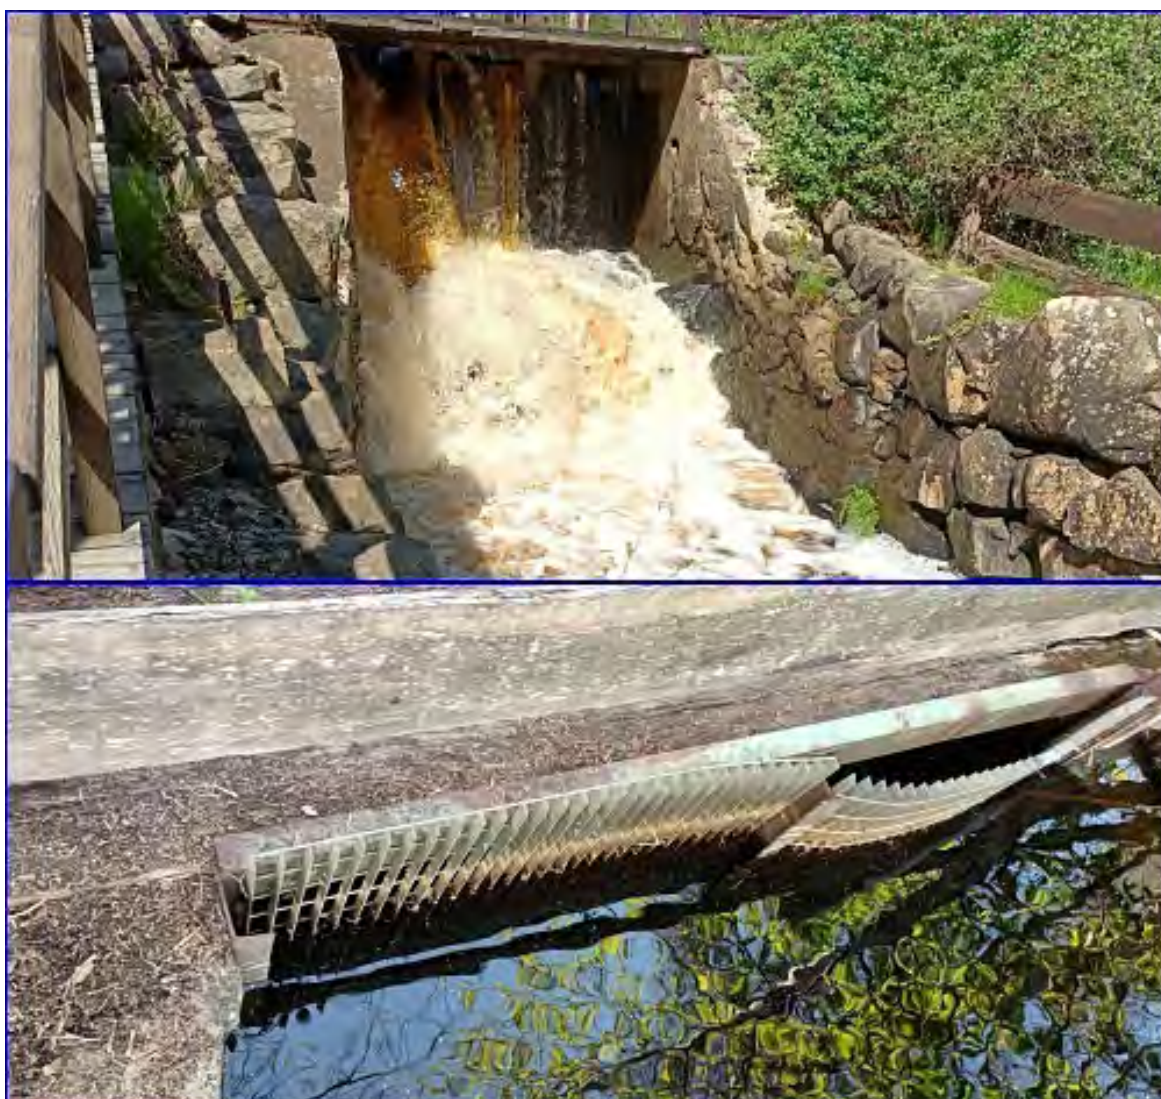
**Figur 113:** Vandringshinder nummer 15 består av dammluckor med en total fallhöjd på cirka 2,1 meter (övre bilden). Ett slitet galler återfinns vid turbinintaget, detta intag bör förlängas och en nytt rengaller bör installeras för att undvika att fisk ska riskera att hamna i turbiner.

Omlöpet hade lämpligen startat knappt 30 meter nedströms vägen där ett äldre källflöde medför att marken är naturligt fuktig. Omlöpet hade därefter behövt korsa vägbanor två gånger där lämpligen halvtrummor eller broar hade uppförts, för att sedan ansluta till dammen uppströms där ett reglerbart utskov hade upprättats (*alternativt en naturlig tröskel*). Totalt skulle omlöpet bli cirka 170 meter (*figur 114*). Det hade också varit mycket lämpligt att förlänga intaget till turbiner och installera ett nytt rensgaller för att förhindra att fisk riskerar att hamna i turbinerna. Inga kulturvärden bedöms påverkas av åtgärden.

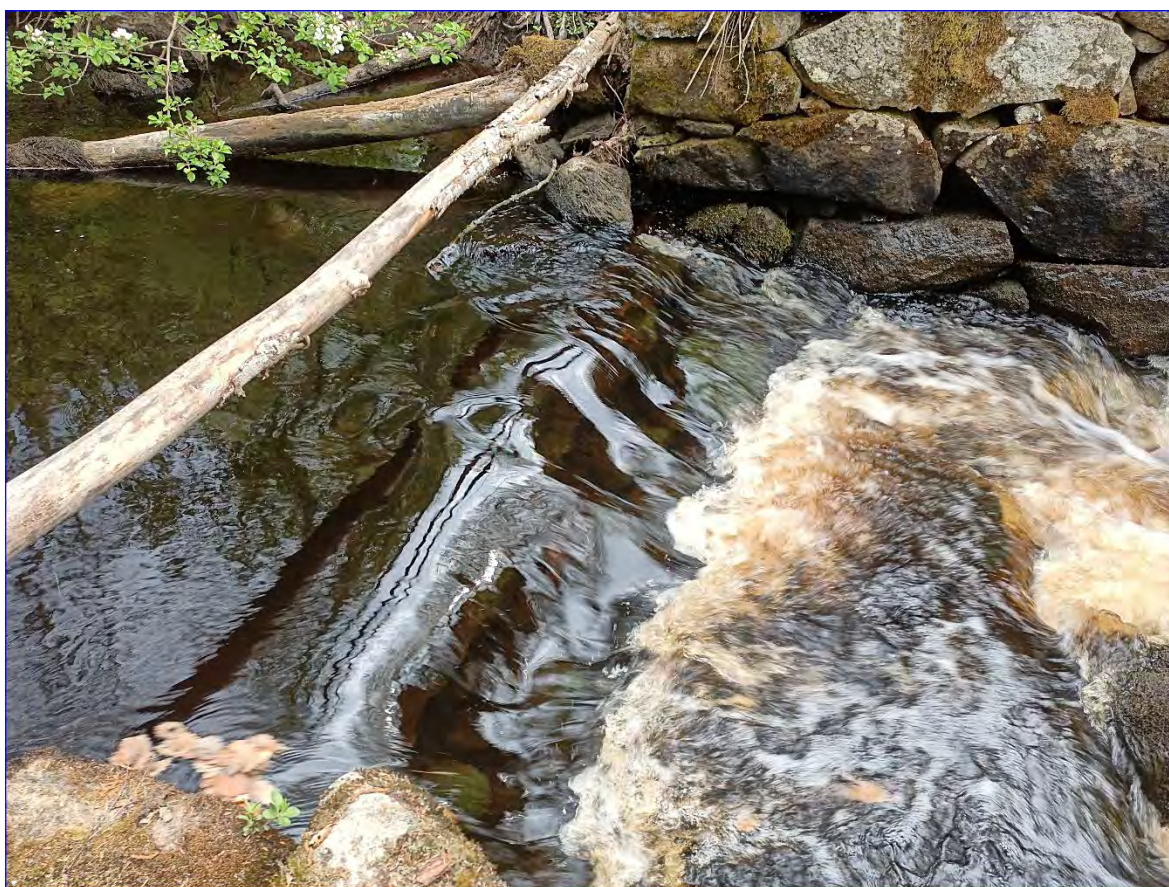
**Figur 115:** Vandringshinder nummer 16 består av en tröskel efter en kvarnrest. En mindre upptröskling hade åtgärdat vandringshindret.

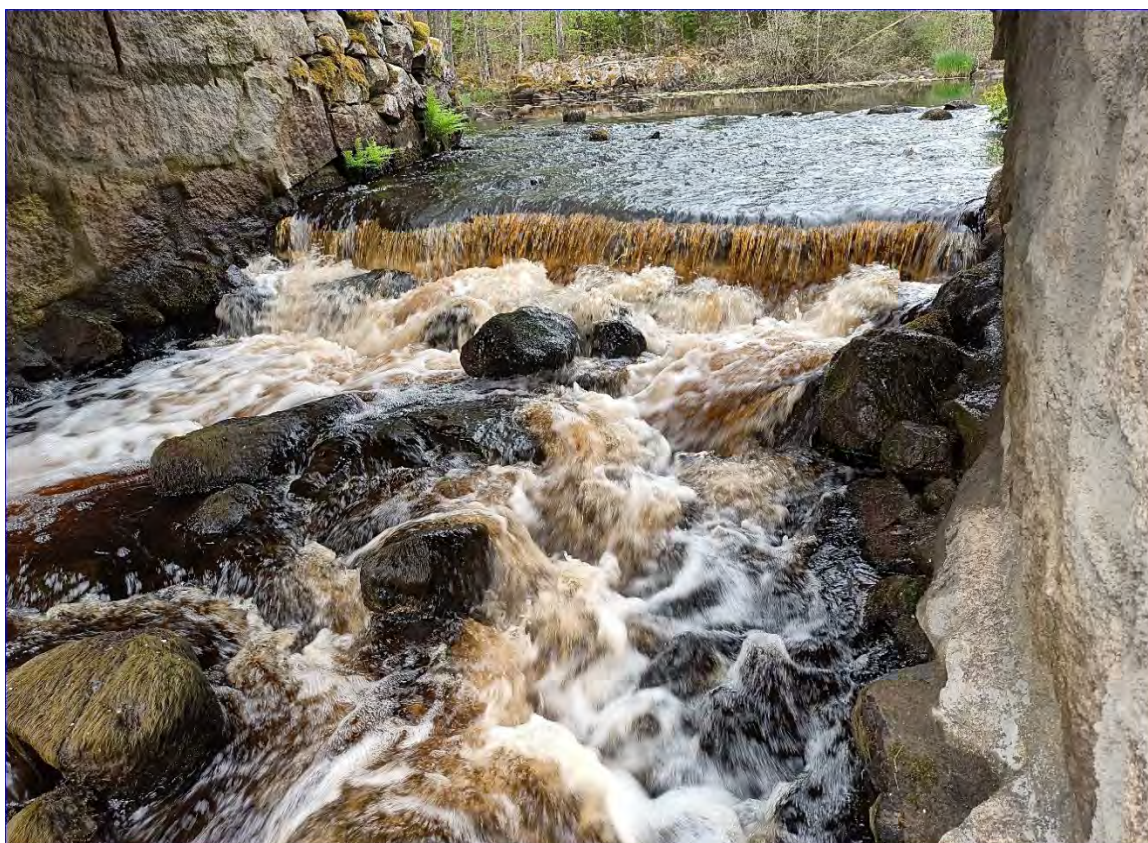
**Figur 119:** Vandringshinder nummer 18 består av en tröskel efter en utriven kvarndamm som skapar ett fall. Upptäcksling bedöms vara det enklaste alternativet för att förbättra den longitudinella konnektiviteten.

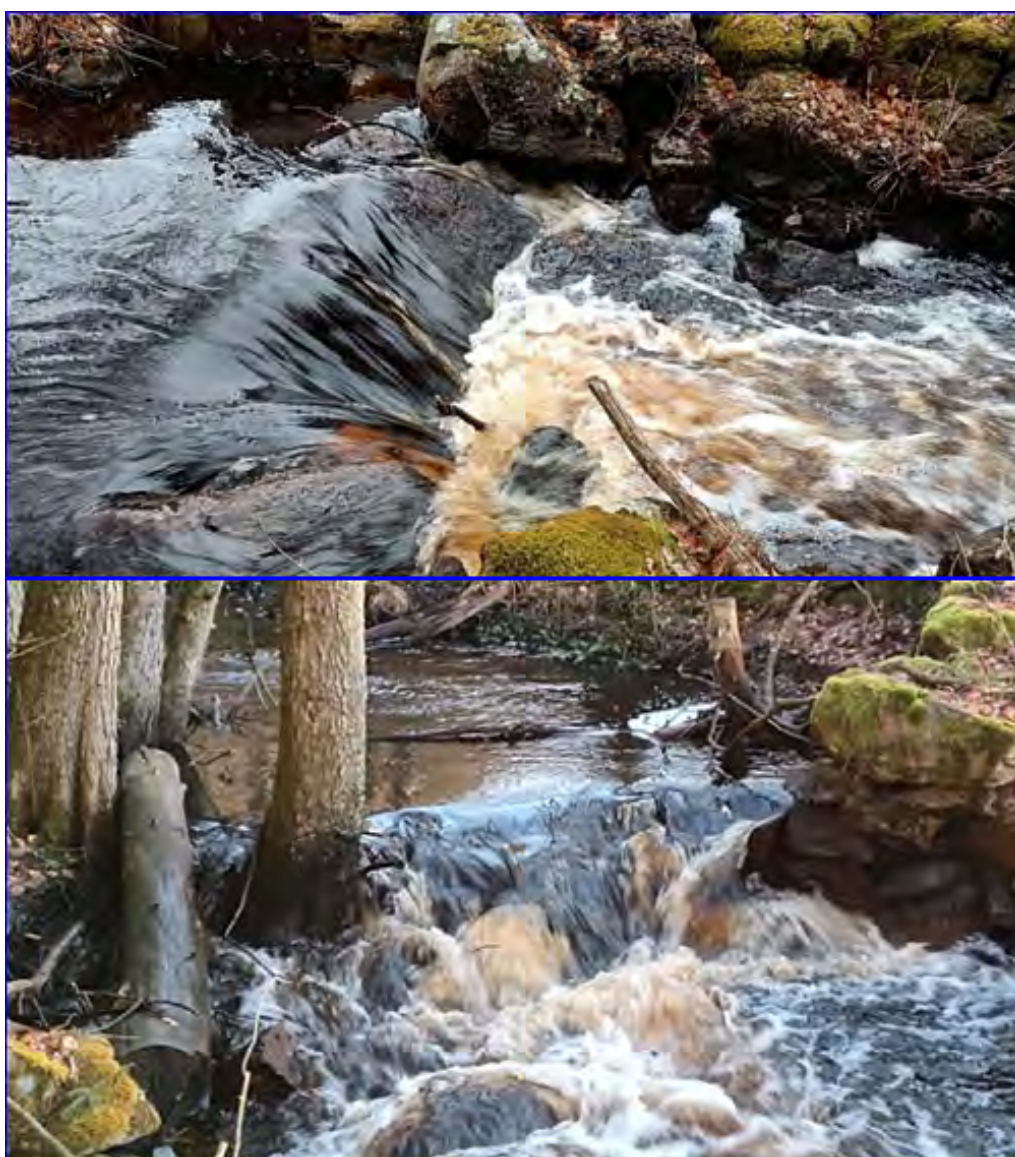
**Figur 123:** Vandringshinder nummer 1 (övre bilden) och 2 (undre bilden) utgör hinder för svagsimmande fiskarter men är passerbara för starksimmande fiskarter.

| Åtgärdstyp/nr | Sträcka biokart | Målbild-Hymotyp | Habitatförsämring | Åtgärdsförslag | Konflikt | Kostnad entreprenad, byggledning | Kostnad projektering | Kostnad totalt |
|---|---|---|---|---|---|---|---|---|
| Vandringshinder 1 (Nummer 1 i biotopkarteringen) | 15 | | Partiellt hinder för starksimmande arter och definitivt hinder för svagsimmande arter. Dåligt fungerande fiskväg. | Fullgod passage krävs. Inlöp med bibehållen nivå på damm eller avsänkning och återställning av naturlig tröskel och strömfåra. | | 600 000 | 500 000 | Inlöp 1 100 000 |

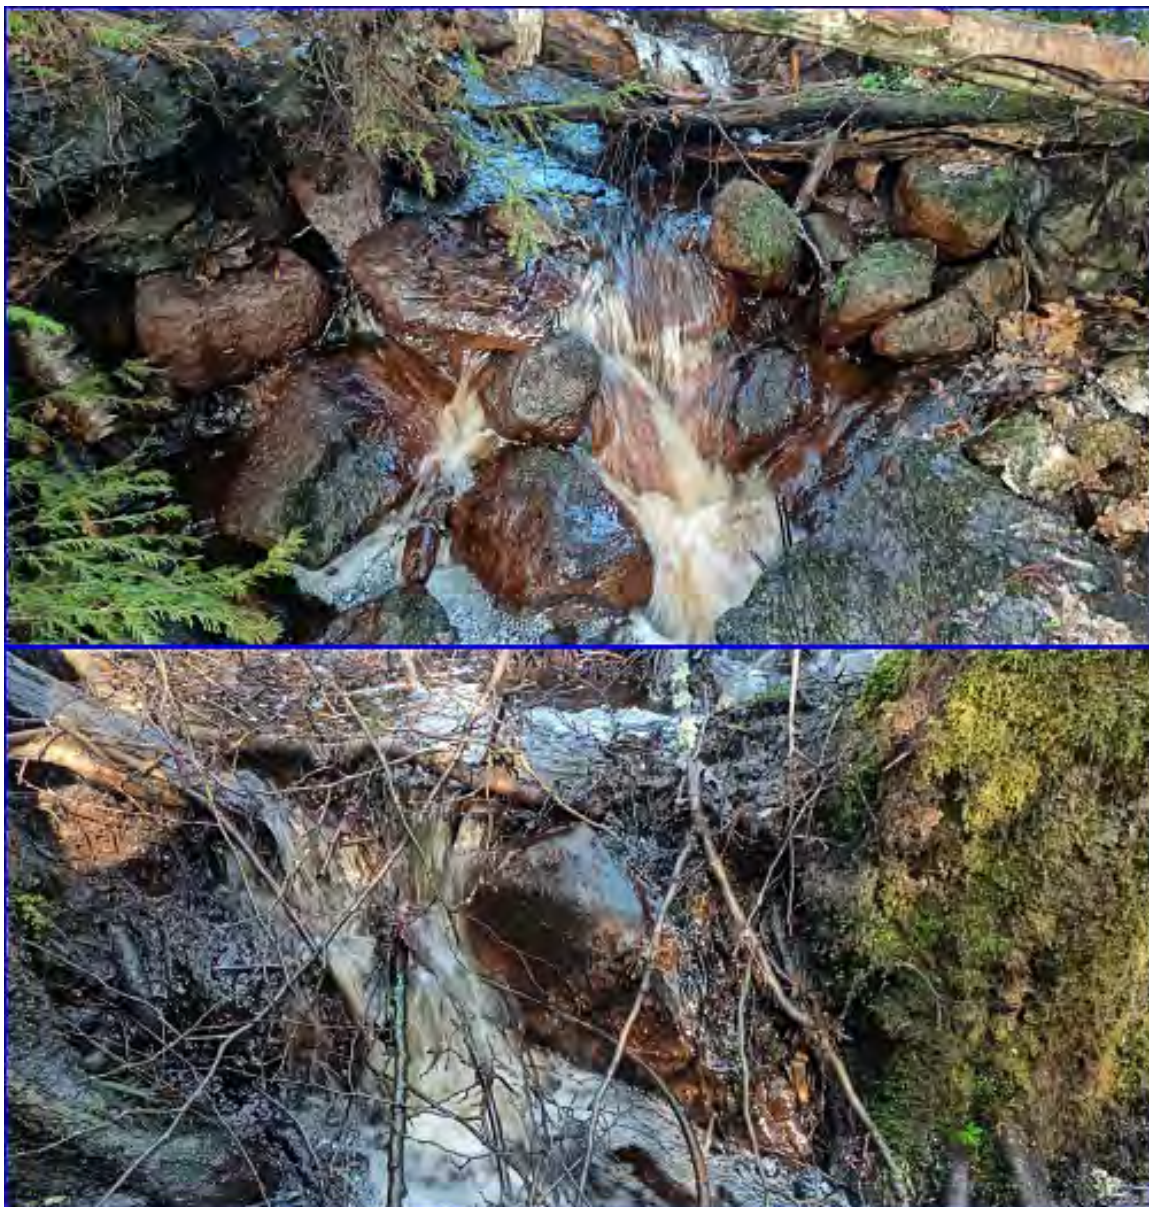
**Figur 125:** Vandringshinder nummer 4 (övre bilden) och 5 (undre bilden) består av mänskligt skapade trösklar där block har omfördelats i fåran. Genom omfördelning av block och skapande av pooler hade konnektiviteten kunnat förbättras, åtminstone för starksimmande fiskarter såsom öring.
