# SNITTINGEDAMMEN I BRÄKNEÅN

FÖRSTUDIE – FÖRSLAG TILL FISKVÄGAR OCH  
DAMMSÄKERHETSHÖJANDE ÅTGÄRDER

2019-05-16

Inom ramen för denna förstudie har en översiktlig dammsäkerhetsbedömning utförts för Snittinge damm grundat på föreliggande inspektioner samt ett platsbesök. Utifrån tidigare anmärkningar samt okulärt noterade avvikelser vid platsbesök har åtgärdsförslag för upprättande av dammsäkerheten tagits fram. Med hänsyn till det ringa underlag som finns och kunnat tillhandahållas avseende dammuppbyggnad, dammsäkerhetsarbete, underhåll, etc. har en konservativ bedömning kring befintlig damm och åtgärdsförslag utförts. Kostnadsuppskattningen av valda åtgärdsförslag är därför väldigt grov och kan med fördel specificeras mer vid en utökad undersökning av dammen. Förslagsvis utförs en fördjupad förstudie med utökade undersökningar i form av betongprovtagning, provgropsgrävning, dykinspektion med mera för att minska osäkerheter kring antagna bedömningar och åtgärdsbehov. I det fall man väljer att inrikta sig på att åtgärda befintlig damm krävs att dessa utredningar genomförs för att säkerställa att en tillräcklig teknisk kvalitet och tillfredsställande dammsäkerhetsnivå erhålls.

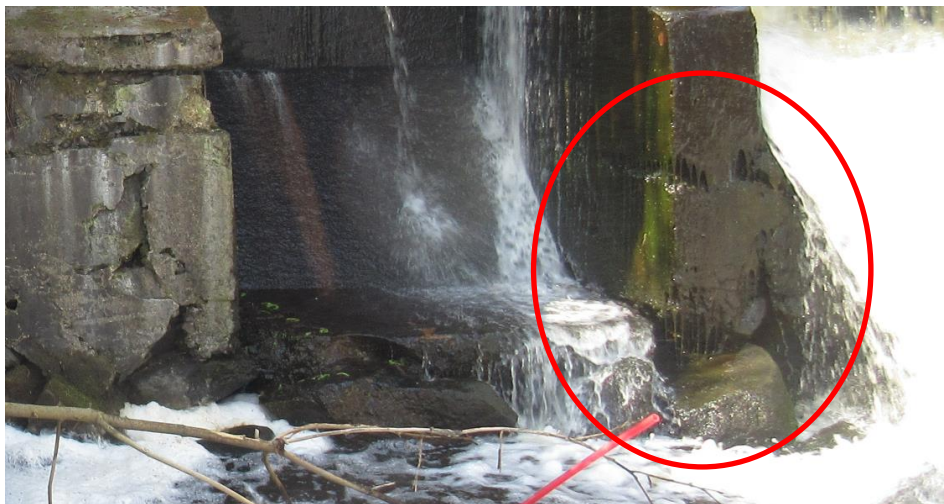
Som angivits tidigare hade stödsnivåerna stora erosionsskador vid grundläggning med större hålrum under konstruktionen. För stödsnivån mot flodutskovet uppfattades delar av konstruktionen vila på lösa block ovan berget. Stödsnivån visade även på stora horisontella erosionsskador vid tidigare gjutfogar. I det fall blocket skulle röra på sig, pga. av tex långvarigt spill, är risken överhängande för stabilitetsbrott i denna delen av dammen då stödsnivån även tar upp laster från flodutskovet. Se **Figur 8** Figur 8 nedan. Utöver det är betongkvaliteten och frontskivornas anslutning till berg eller undergrund är inte kontrollerad vilket har stor betydelse för hur omfattande åtgärdsbehovet är.

Figur 8 – Erosionsskada vid grundläggning av stödskena i anslutning till flodutskov. Foto WSP 2019

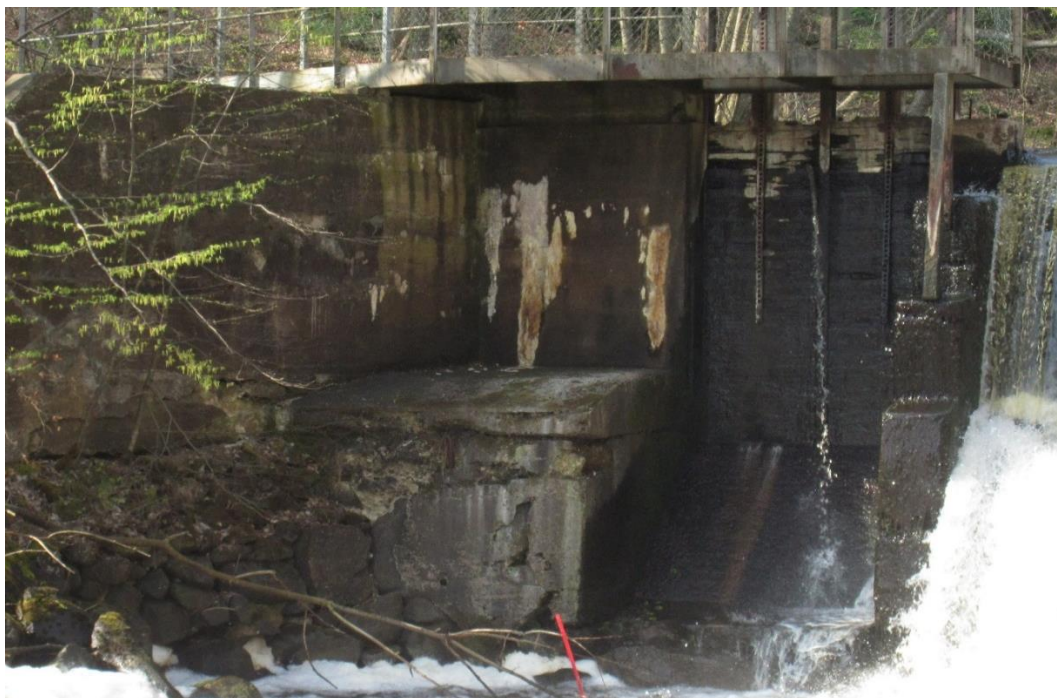
Skibordet nedströms flodutskovet har erosionsskador och frostangrepp och håligheter under skibordet och stötbotten kunde noteras. Hur dammdelen till höger om flodutskovet fram till höger pelare för före detta kraftstationsintaget är utformad är oklart. Vid en första anblick uppfattas en L-stödmur stå på en ingjuten stenmursdammdel. Hur grundläggningen för dessa är utformad är också oklart, likaså hur frontskivan tätar mot botten och var den eventuellt släpper berget i området. Kalkutfällningar kan observeras på nedströmssidan av frontskivan och stenmursdammen har tydliga skador.

Betongytor angränsade mot vatten eller vid utskovet visar tydliga erosionsskador med frilagd armering vid vattenlinjen på uppströmssidan. Betongkvaliteten och frontskivans anslutning till berg eller undergrund är inte kontrollerad vilket har stor betydelse för hur omfattande åtgärdsbehovet är.

Figur 9 – Nedströmssida av flodutskov med tillhörande dammdel till höger. Foto WSP 2019

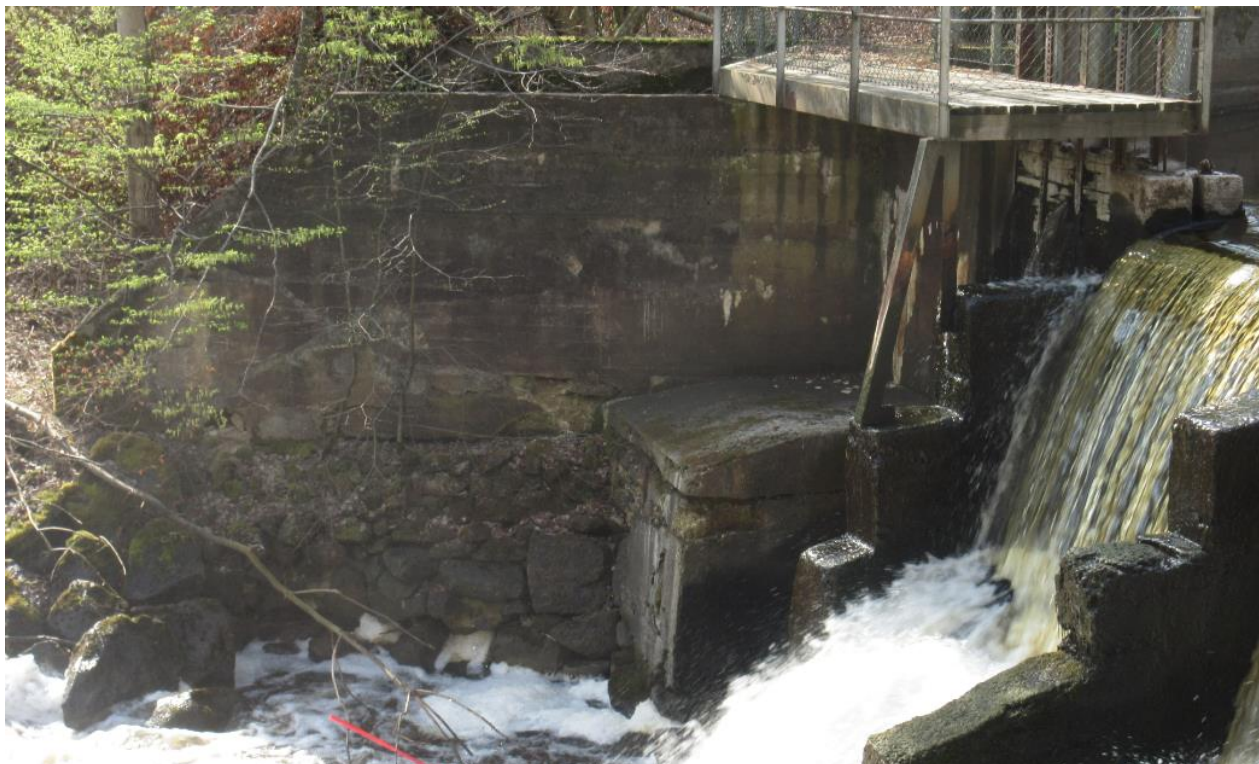
De synliga delarna av betongen för frontskivan mellan pelarna uppfattades generellt vara i bra kondition. Tidigare noterat läckage vid vänster gjutfog observerades. Likaså den torra kalkutfällningen vid höger gjutfog. Övriga sprickor med kalkutfällningar uppfattades torra. Området direkt nedströms frontskivan mellan pelarna var fuktigt. Om detta beror på läckage vid grundläggning är oklart. Hur grundläggningen är utförd och förankrad är också oklart.

Figur 10 – Vänster pelare av det före detta kraftstationsintaget med underliggande stenläggning. Foto WSP 2019

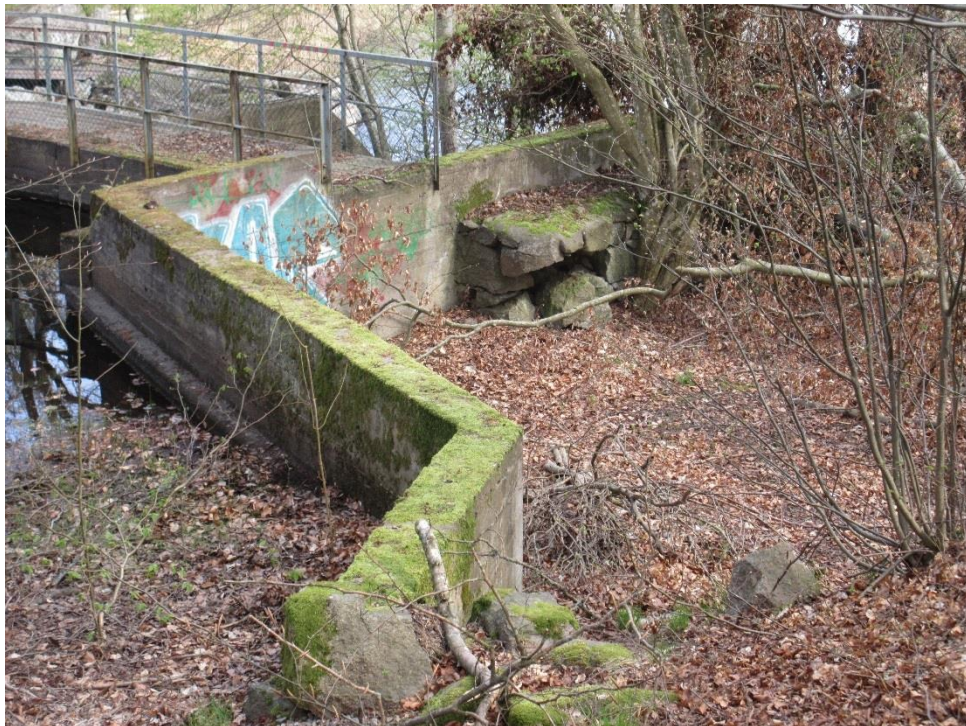
Betongen för höger anslutningsdamm såg generellt bra ut. Ett antal sprickor samt mosspåväxt kunde noteras. Mitt på nedströmssidan fanns en pågjutning vilket enligt tidigare inspektioner är en lagning efter tidigare problem med läckage genom muren. Då bristfällig information finns kring uppbyggnad eller grundläggning av dammen kan man anta att även denna del av dammen delvis består av en tidigare stenmursdamm som gjutits in.

Dammen är relativt slank och bedöms vara uppåt 4 meter hög i anslutning till f.d. kraftstationsintaget för att sedan ansluta till uppstickande berg och en stenmur vid dess höra anfang. Då grundläggningens utformning ej är dokumenterad och man tidigare haft läckage i området finns behov av vidare utredningar för att rätta ut frågetecken och säkerställa en godtagbar dammsäkerhetsnivå.

Figur 11 – Uppströmssida av höger anslutningsdamm. Foto WSP 2019

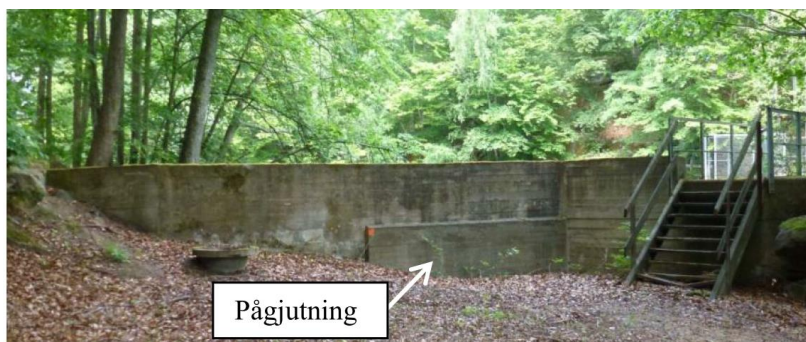
Nedströms frontskivan vid det före detta kraftstationsintaget uppfattades marken vara fuktig vilket kan bero på brister i dammens tätande funktion. Området mellan pelarna var delvis utfyllt med bergmassor vilket försvårar upptäckten av ett eventuellt läckage vid dammen grundläggning. Liknande situation finns nedströms höger anslutningsdamm.

Figur 12 – Pågjutning nedströmssida höger anslutningsmur. Figur hämtad från *RAPPORT Fördjupad Damminspektion*, WSP 2012-09-18

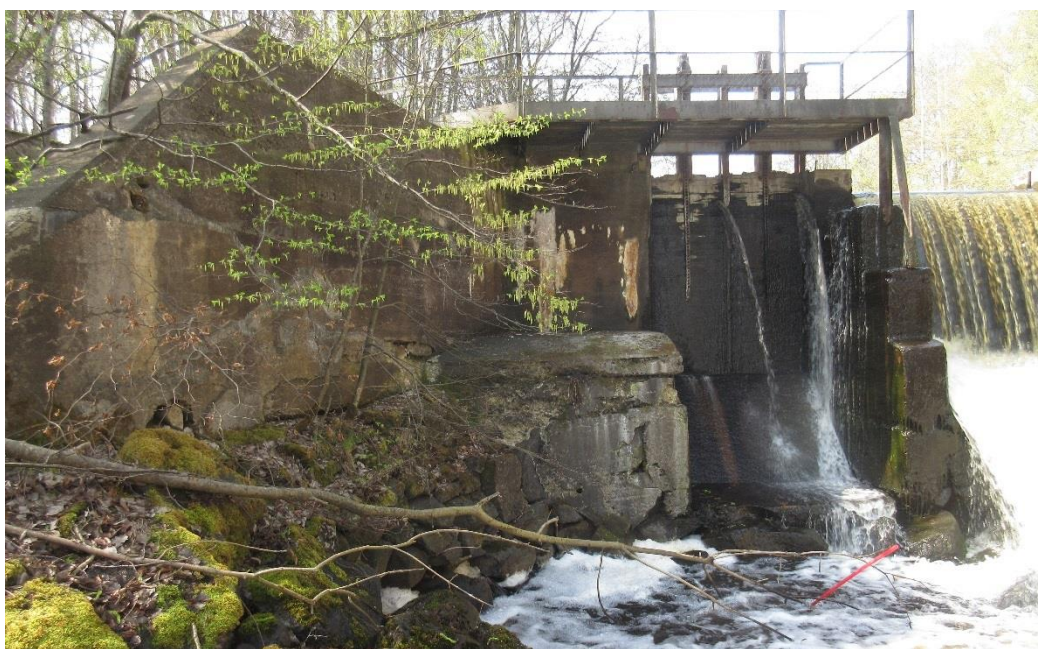
Avbördningsanordningen i form av ett spettluckeutskov är helt uttjänt och behöver bytas ut. Såväl trädelar som ståldetaljer har omfattande skador och bedöms kunna falla när som helst utan en yttre tillkommande belastning. Utöver tidigare noterade skador observerades även två hål med läckage ha tillkommit i bordläggningen vilka på sikt sannolikt kommer utökas. Läckage i denna omfattningen medför en ökad nedbrytningstakt på trädelar och angränsande betongdelar.

Figur 13 – Flodutskov och pelare, rivs och ersätts med ytterligare spetluckor för ökad avbördningskapacitet. Foto WSP 2019.

Utifrån tidigare inspektioner och okulärt noterade iakttagelser av skador på befintliga konstruktioner föreslås att flodutskovet, kraftstationsintaget inklusive pelare samt höger pelare på överfallsdammen rivs och ersätts. Övriga dammdelar gjuts in på uppströms- och nedströmssidan med genomgående armering och dubbas fast i berg för att säkerställa dess stabilitet. Skibord och stötbottnar bilas ner, rensas och åtgärdas med bergförankrade pågjutningar.

Av de dammdelar som rivs återbyggs flodutskovet med ytterligare spetluckor för att klara av att avbörda angivet högsta högvatten-flöde eller det flöde som beräknas och anges utifrån konsekvens- och flödesdimensioneringsklassen. Spetluckeutskovet i form av träluckor, falsar, gåtar, manövreringsanordning samt övriga ståldetaljer nytillverkas. Även gångbryggor för manövrering av spetluckorna. Betongdelarna av flodutskovet justeras vid behov utifrån befintliga förhållanden m.h.t. berg. Sträckan mellan flodutskovet och höger anslutningsdamm ersätts med en nu betongmonolit. Samtliga delar förutsätts kunna grundläggas på berg. Eventuell bergschakt och injekteringbehov bör utredas.
