## 12. Bilaga A- Ordlista

## 13. Bilaga B- Åtgärder

### 13.1 Bräkneån 1 sträcka 1 - 26

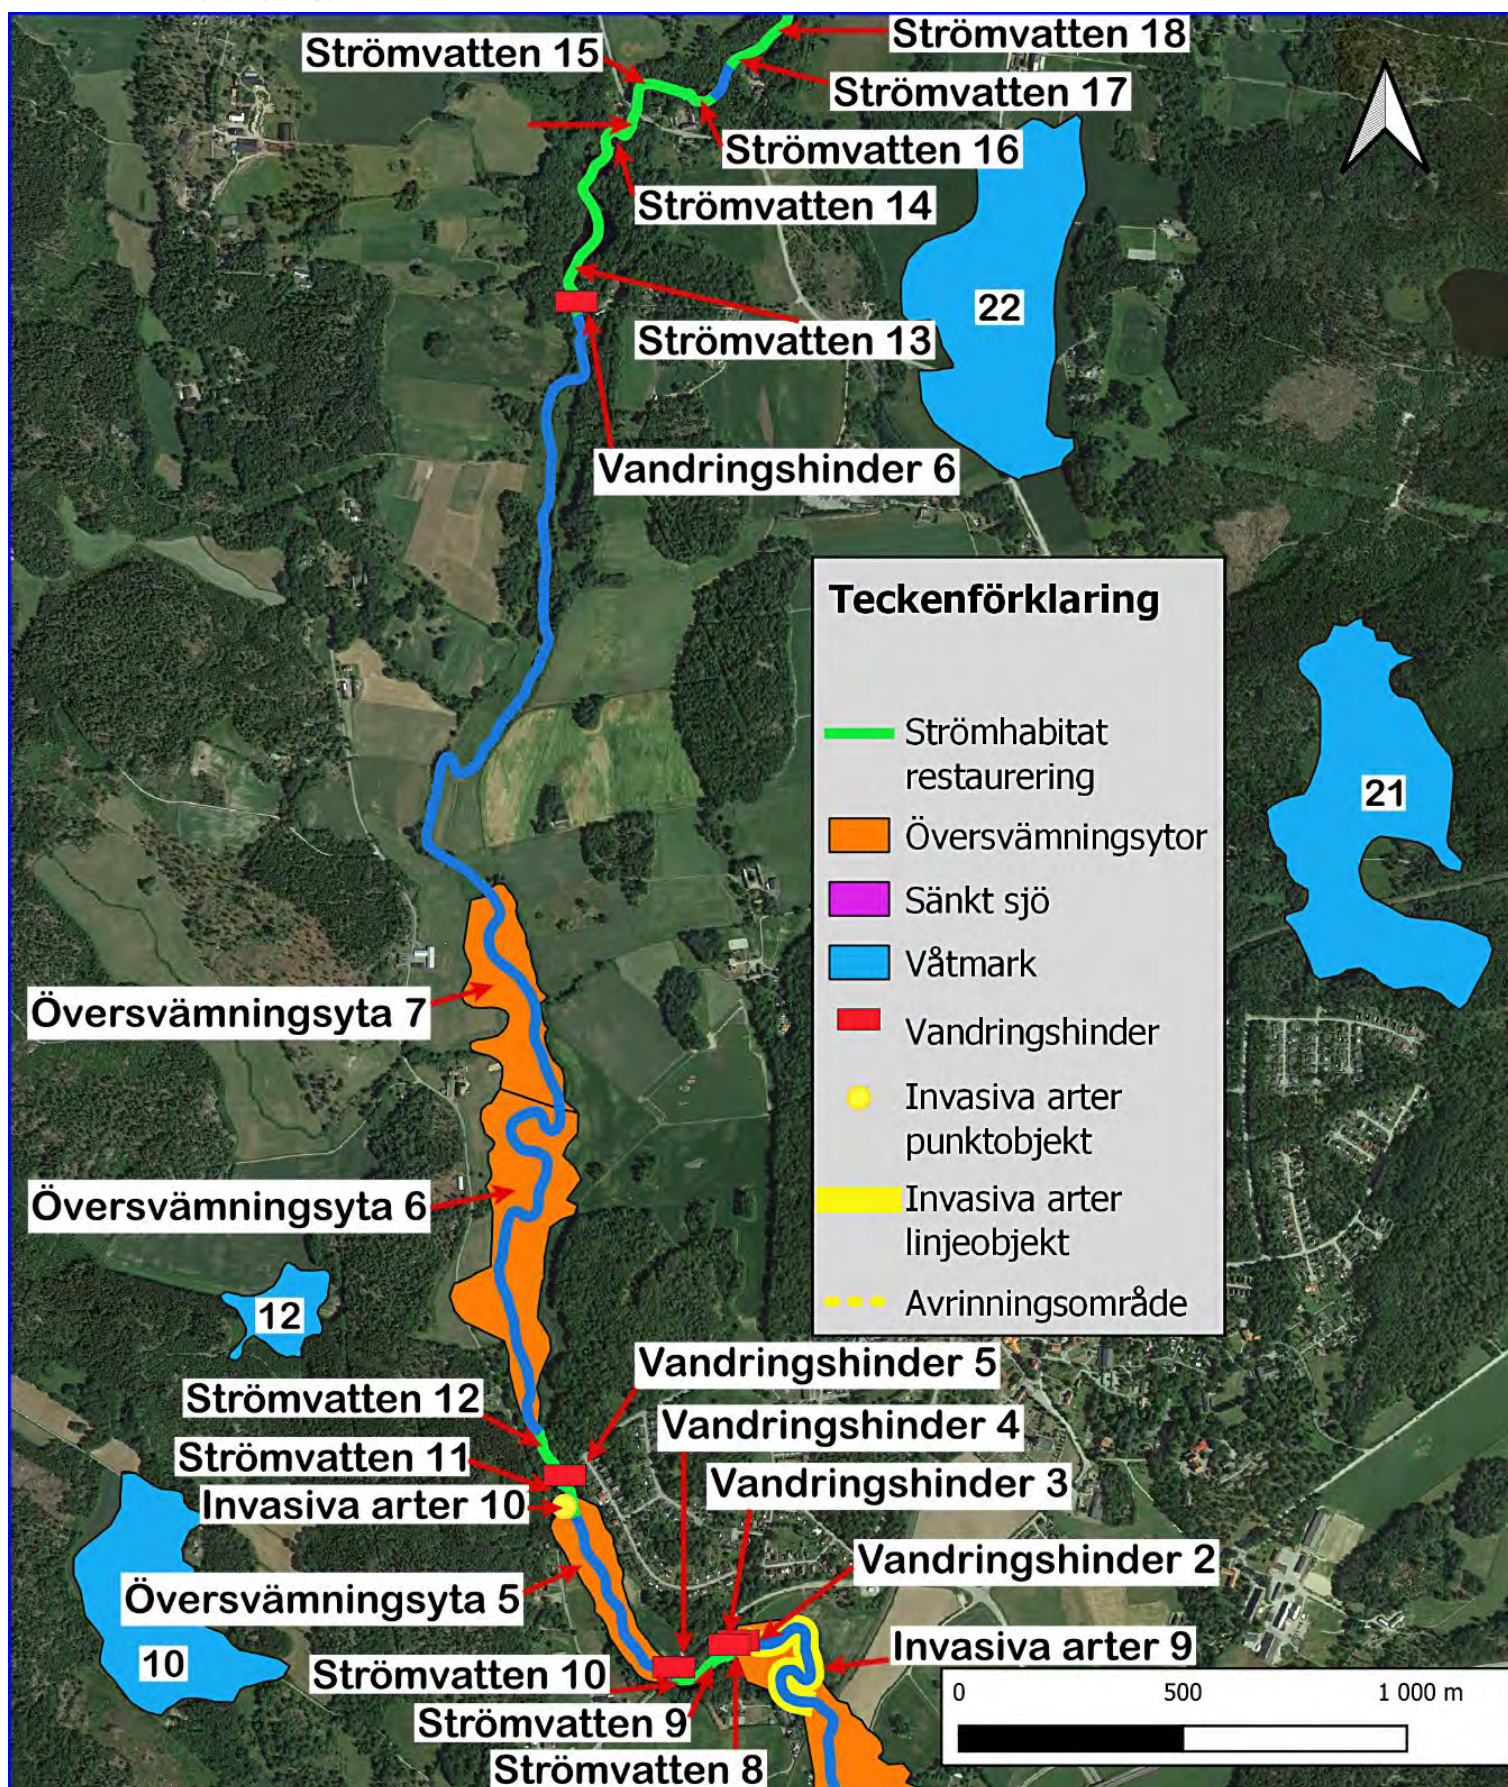
Figur 37: Åtgärdsförslag för åtgärdsområde Bräkneån 2.

| Åtgärdstyp/nr | Sträcka | Målbild-<br>biokart | Hymotyp | Habitatförsämrings | Åtgärdsförslag | Konflikt | Kostnad<br>entreprenad,<br>byggledning | Kostnad<br>projektering | Kostnad totalt |
|---|---|---|---|---|---|---|---|---|---|
| Strömvatten 8 | 27 | Bk | | Omgrävt och kraftigt rensat. Brist på grövre block. Ökad specifik flödeseffekt. | Biotopvård där grövre block och död ved återförs till fåran. | | 11 000 | 4700 | 15 700 |
| Strömvatten 9 | 28 | Bk | | Nyligen utriven kvarndamm. Fåran har blivit omgrävd och kraftigt rensad innan kvarndammen anlades och har brist på grova block. | Biotopvård där block, sten och död ved återförs till fåran. Mycket stora block längs kanterna, krävs maskin. Eventuellt åtgärda vandringshinder för svagsimmande arter. | | 12 000 | 5100 | 17 100 |
| Strömvatten 10 | 29 | Bx | | Nyligen utriven kvarndamm. Fåran har blivit omgrävd och kraftigt rensad innan dammen anlades och har brist på grova block. | Biotopvård där block, sten och död ved återförs till fåran. Mycket stora block längs kanterna, krävs maskin. Eventuellt åtgärda vandringshinder för svagsimmande arter. | | 47 100 | 20 200 | 67 300 |
| Strömvatten 11 | 31 | Bx | | Sträcka efter en utriven kvarn. Omgrävd och kraftigt rensad. Brist på strukturer i fåran. Ökad specifik flödeseffekt. | Biotopvård där block och död ved återförs till fåran. Dessa får ej tas från kulturminnen, försiktighet krävs. | Kulturmiljö. | 8800 | 3700 | 12 500 |
| Strömvatten 12 | 32 | Bx | | Kraftigt rensat och brist på strukturer. Bortspolat grus. | Biotopvård där utrensade block samt död ved återförs till fåran. Återställ bestämmande sektion. Möjligen utläggning av lekgrus efter. | | 69 900 | 30 000 | 99 900 |
| Strömvatten 14 | 44 | Bx | | Kraftigt rensat kvillområde med brist på strukturer i fårorna. Nyckelbiotop trots rensning. | Biotopvård där utrensade block återförs till fåror samt utläggning av lekgrus. Försiktighet krävs på grund av nyckelbiotop. | | 14 000 | 6000 | 20 000 |

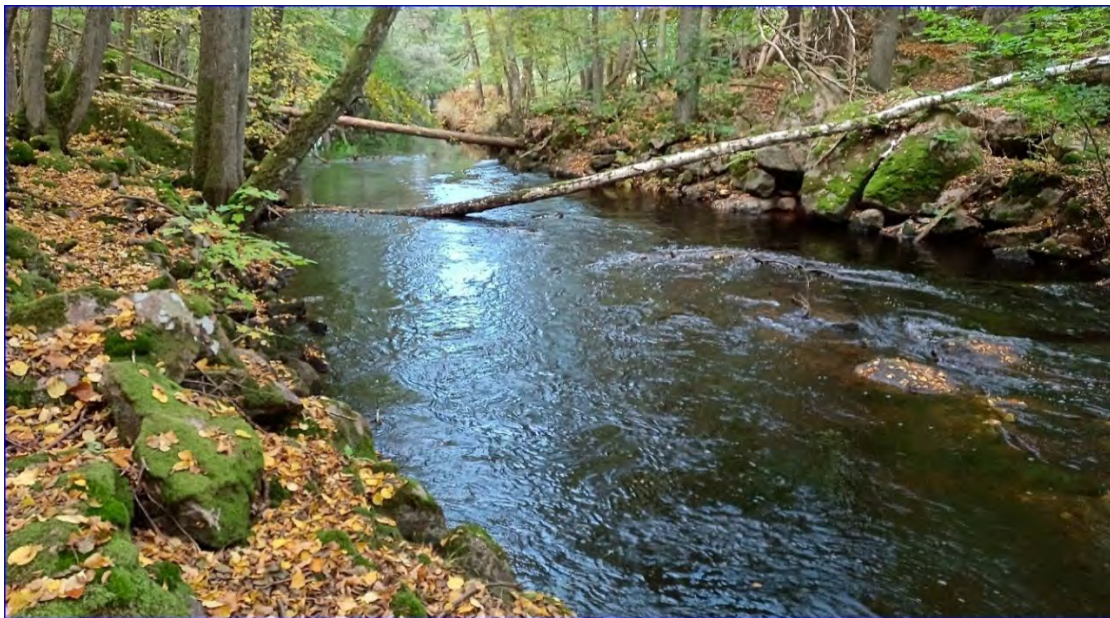
**Figur 65:** Omgrävd och kraftigt rensad strömsträcka (sträcka 9 i Bräkneån Östersjön-Lillån) med brist på strukturer och en homogen botten, ökad specifik flödeseffekt, avsmalnad och överdjupad fåra. Lekgrus har spolats bort och uppväxthabitat för öring är förlorade. Sträckan avgör basnivån för uppströms belägna TB sträcka som på grund av rensningen idag uppvisar kraftigt sänkta basnivåer och dåliga svämplan.

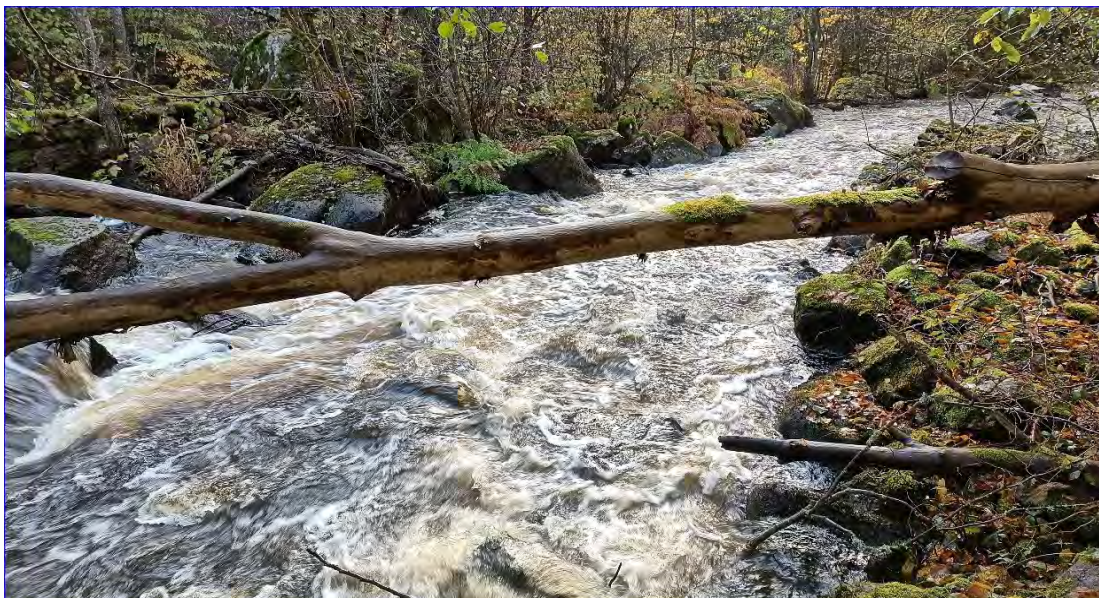
**Figur 66:** Kraftigt rensad forssträcka (sträcka 67 i Bräkneån Östersjön-Lillån). De grövsta blocken är utrensade och ligger längs fårans kanter. Den ökade specifika flödeseffekten som bristen på grövre och energiförbrukande strukturen och den kanaliserade fåran leder till innebär att vatten passerar snabbare genom systemet, både vid låg och höglöden.

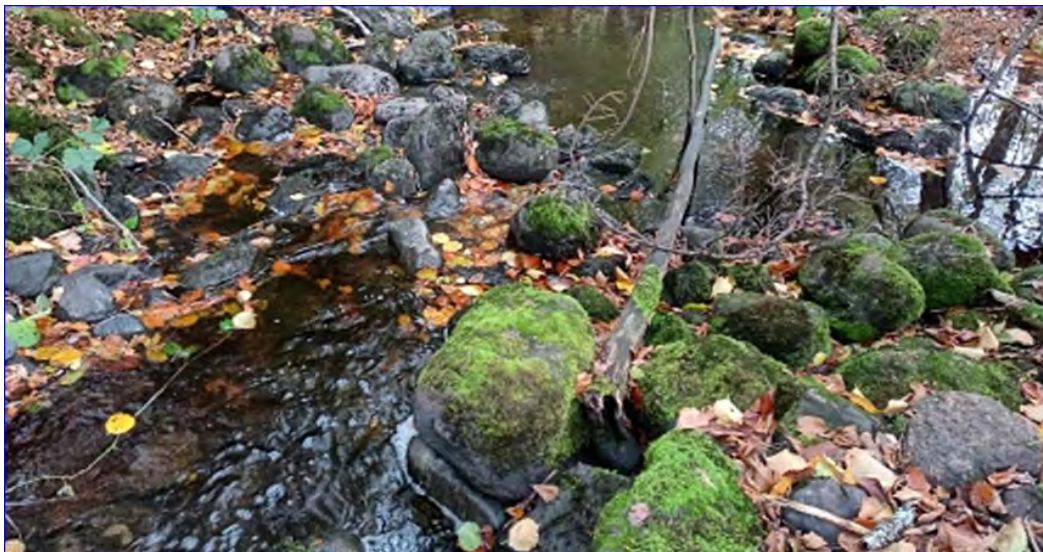
**Figur 67:** Längs kraftigt rensade sträckor inte minst i ursprungliga kvillområden har sidofåror ofta stängts av. Att öppna upp dessa innebär bland annat att mer habitat för vattenlevande organismer återskapas och bidrar till att vattnets uppehållstid i systemet ökar. Bilden visar en delvis avstängd sidofåra på sträcka 83 i Bräkneån Östersjön-Lillån.

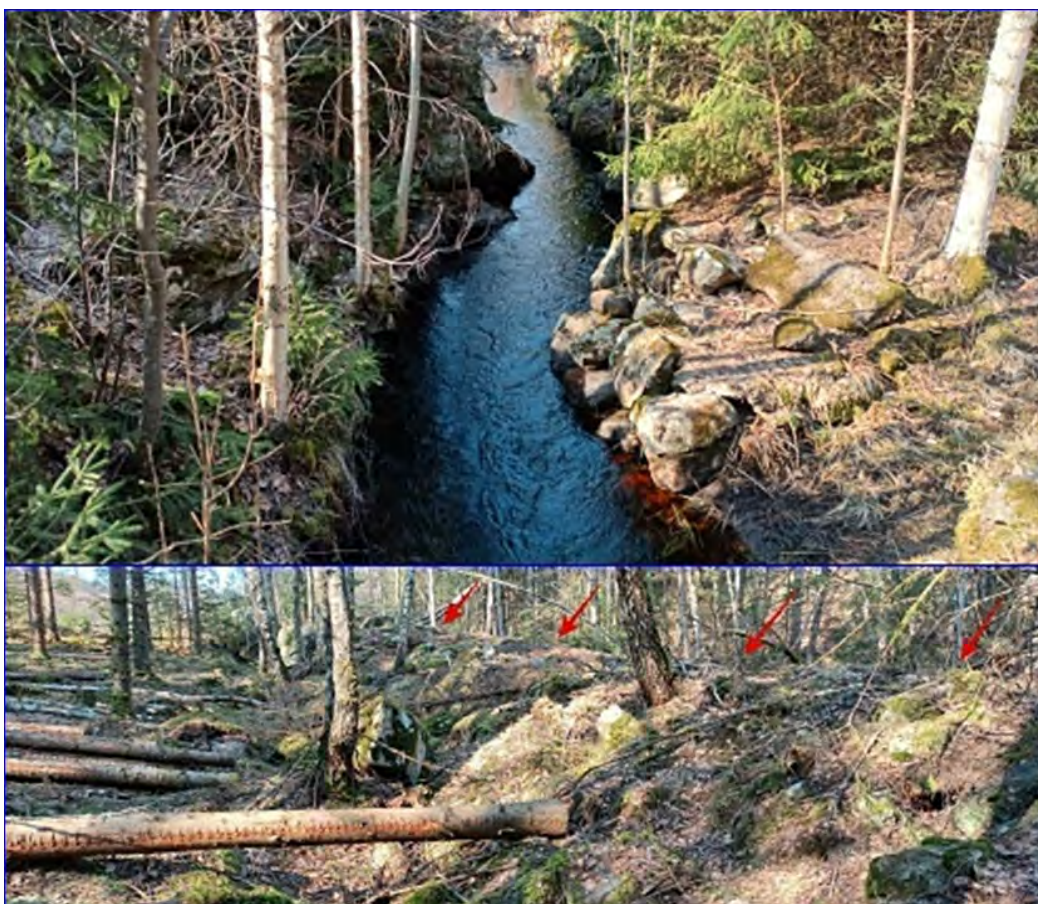
**Figur 68:** Omgrävd sträcka i Husörenbäcken (sträcka 11) i syfte att skapa produktiv skogsmark. Notera de mycket höga rensvallarna längs vattendragets kanter (röda pilar på nedre bilden). Fåran är idag kanaliserad, har en ökad specifik flödeseffekt, är onaturligt smal, djup och uppvisar en mycket stor brist på heterogenitet och strukturer.

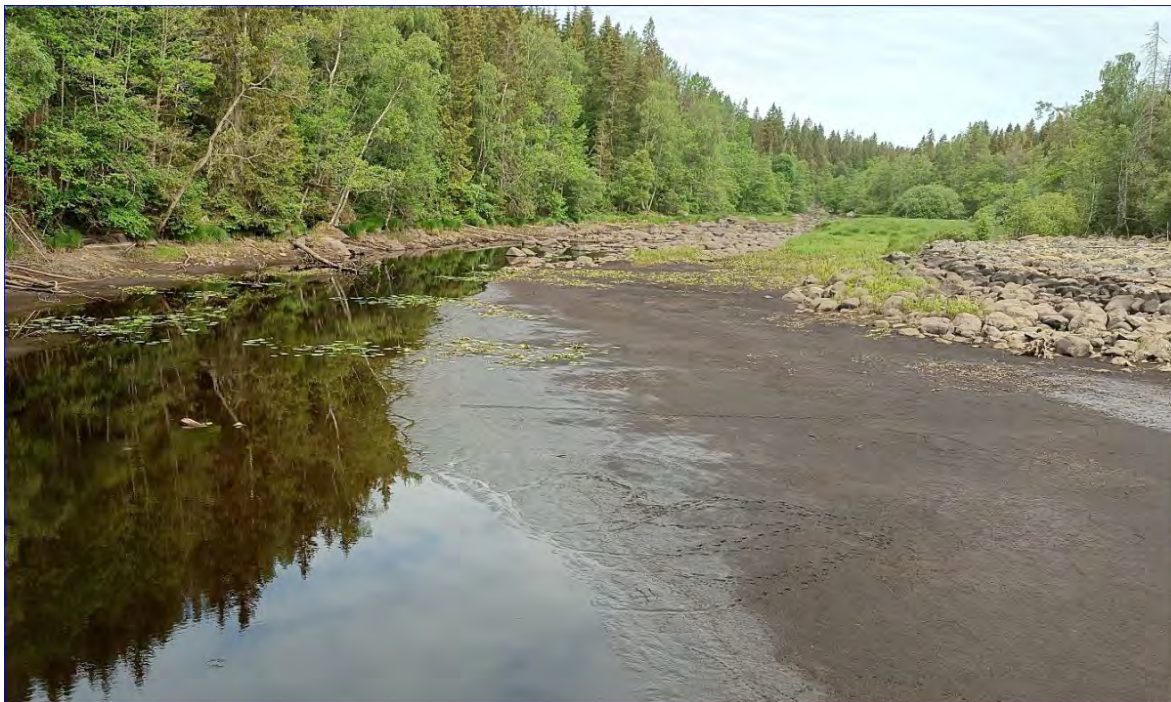
**Figur 69:** Överdämd strömsträcka och tidigare nyckelbiotop i Bräkneån (sträcka 25 i Bräkneån Lillån-Tiken). Dammen uppvisar en mycket sparsam vattenspegel under sommarhalvåret och stör de fluviala processerna. Notera helt orensade blockrika sträckor som större delar av året är överdämda. Ansamlingen av sediment stör de fluviala processerna och kan leda till ökade erosionsprocesser nedströms.

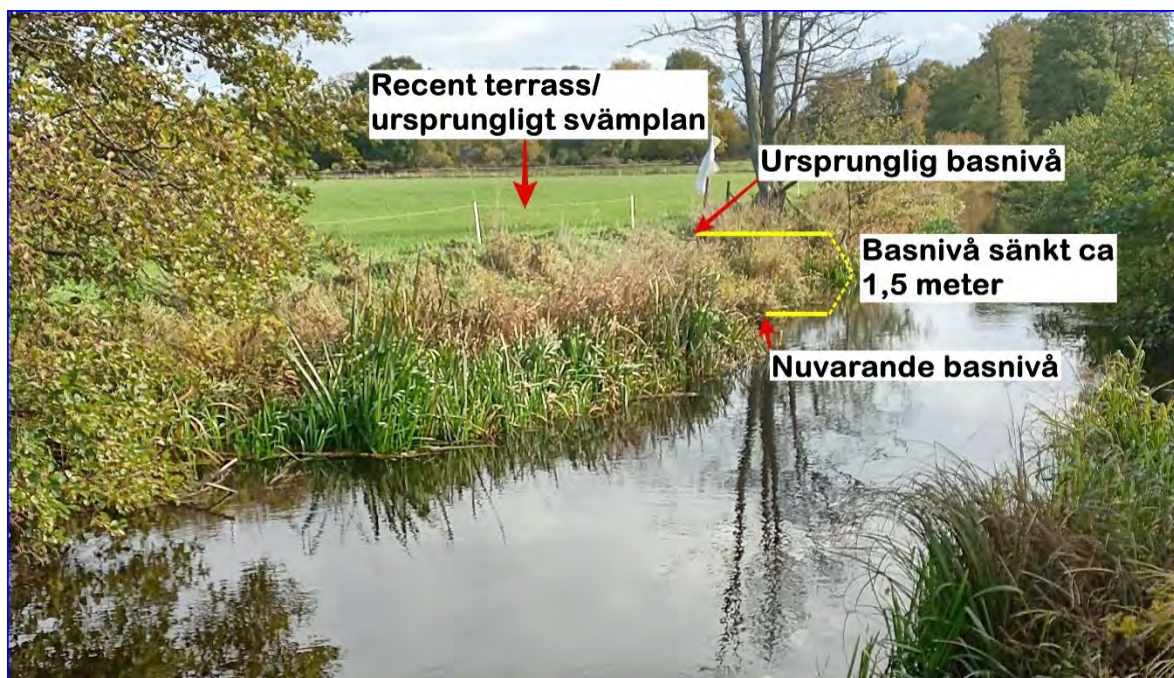
**Figur 70:** Omgrävd och rätad Ex sträcka genom finkorniga sediment i Bräkneån (sträcka 11 Östersjön-Lillån) som idag klassas som Fö. Nedströms strömsträcka och bestämmande sektion har också blivit rensad. Sträckan uppvisar idag en betydligt lägre basnivå. Ursprungliga svämplan (recenta terrasser) utgjordes av åkermarken. Idag dominerar kraftig stranderosion de fluviala processerna. Denna påverkan leder till en betydligt sämre näringsretention, vattenhushållande och flödesutjämnande förmåga.

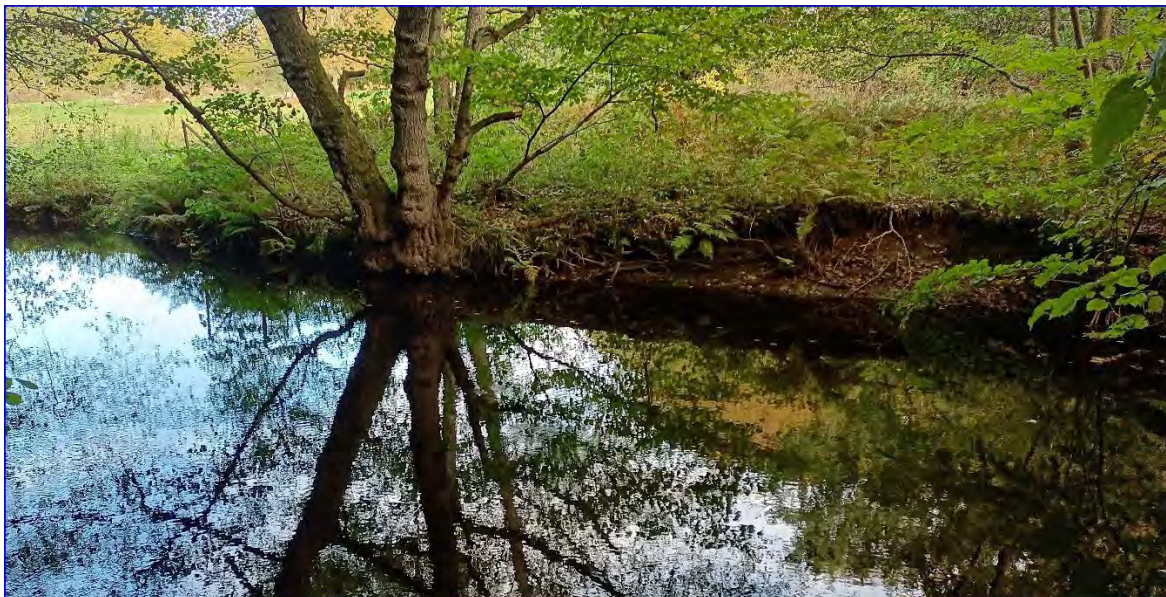
**Figur 71:** Ursprunglig Ex sträcka (sträcka 10 i Bräkneån Östersjön-Lillån) belägen uppströms rensad och omgrävd strömsträcka som visar tecken på kraftiga erosionsprocesser, överdjupad fåra, sänkt basnivå och försämrade svämplan. Sträckan klassas idag som Fö. Notera den kraftiga stranderosionen.

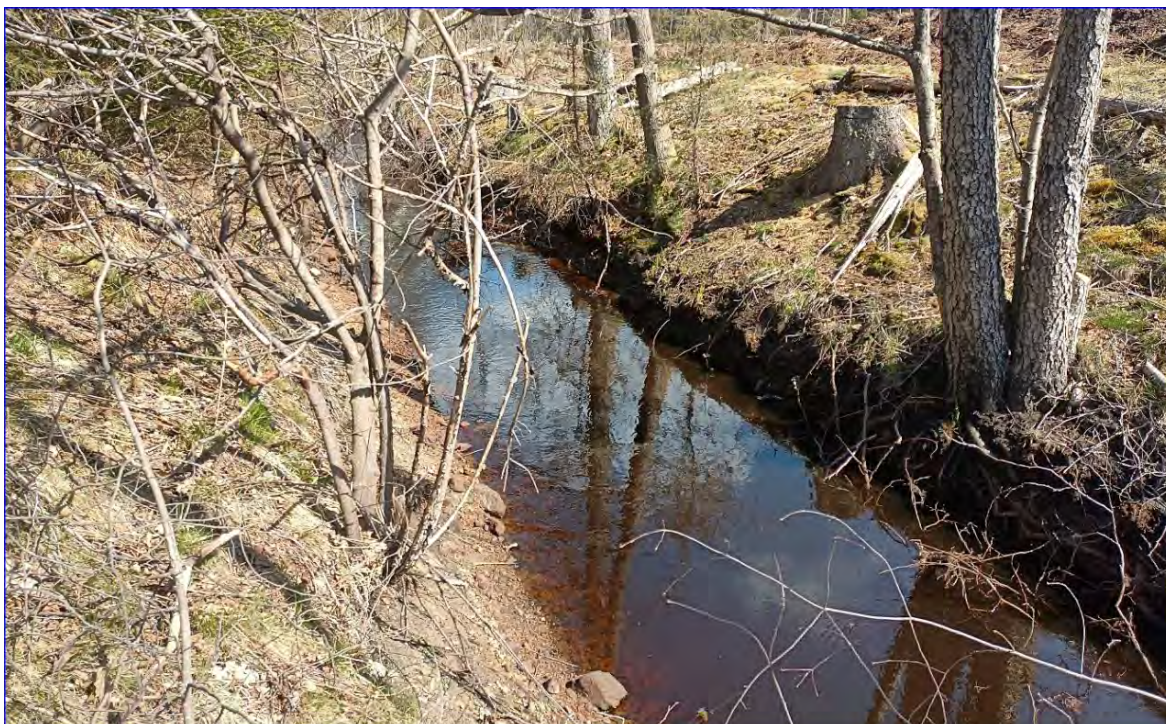
**Figur 72:** Omgrävd C sträcka i Lillån (sträcka 25). Ursprungligen har sträckan utgjorts av ett riffle-poolsystem där sedimentbankar av grus, sand och sten har byggt upp växelvisa höljor och strömpartier. Fåran har haft en meandrande planform som kantats av svämplan. Idag finns inga av dessa strukturer kvar. Värdefulla strömhabitat och lekplatser för öring har gått förlorade, likaså förmågan till näringsretention, flödesutjämning och vattenhushållning. Sträckan klassas idag som Fö.

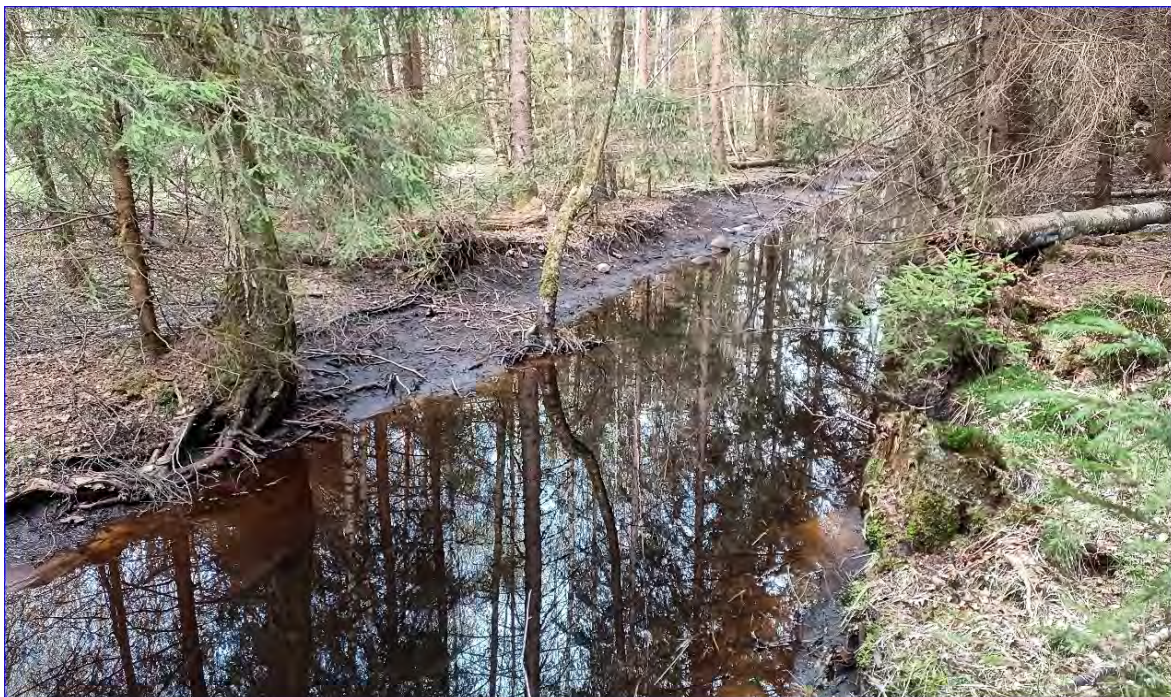
**Figur 73:** Omgrävd Tt sträcka i Lillån (sträcka 46). Omgrävningen har syftat till att öka arealer för skogsbruk och tidigare svämskogar är nu utdikade och ersatta med granplantering. Den sänkta grundvattennivån leder till att torvskiktet oxiderar, läcker ut näringsämnen och humusämnen till vattendraget samt växthusgaser till atmosfären. Den vattenhushållande och flödesutjämnande förmågan har också blivit mycket negativt påverkad, likaså den biologiska mångfalden.

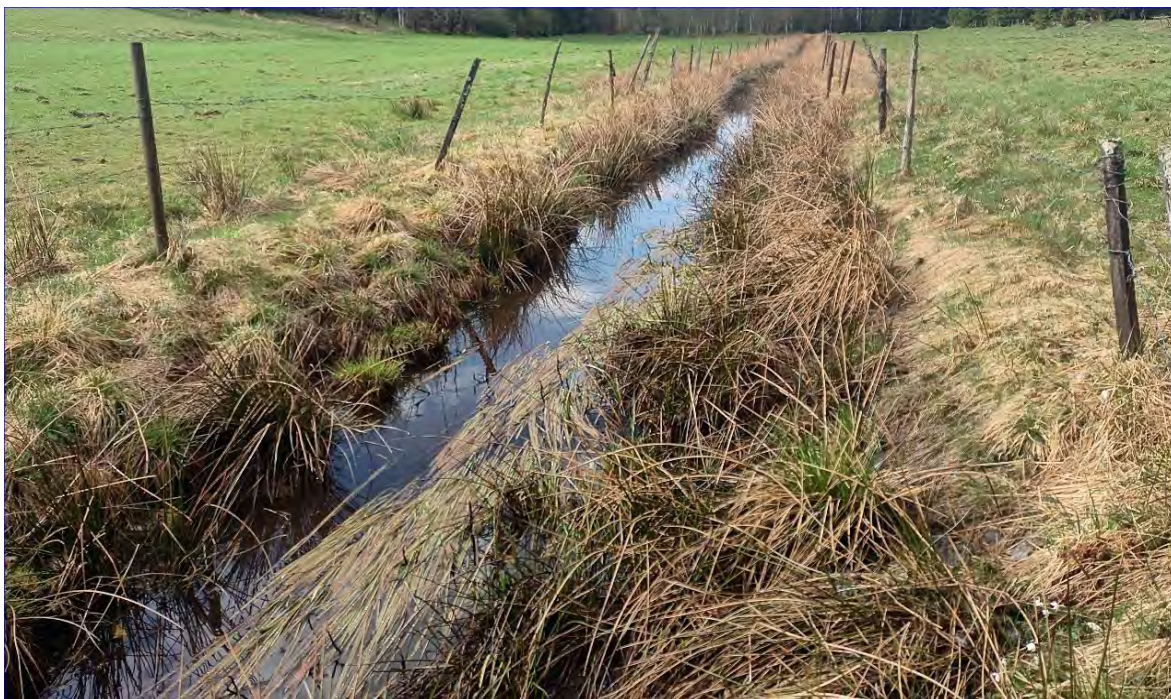
**Figur 74:** Omgrävd Tt sträcka i Lillån (sträcka 63). Torvmarker runt om den omgrävda fåran är nästintill helt torrlagda och grundvattennivån är kraftigt sänkt. Bristen på en skyddande kantzon leder sommartid till igenväxning i fåran. Omgivande betesmarker har ursprungligen utgjort våtmarker.

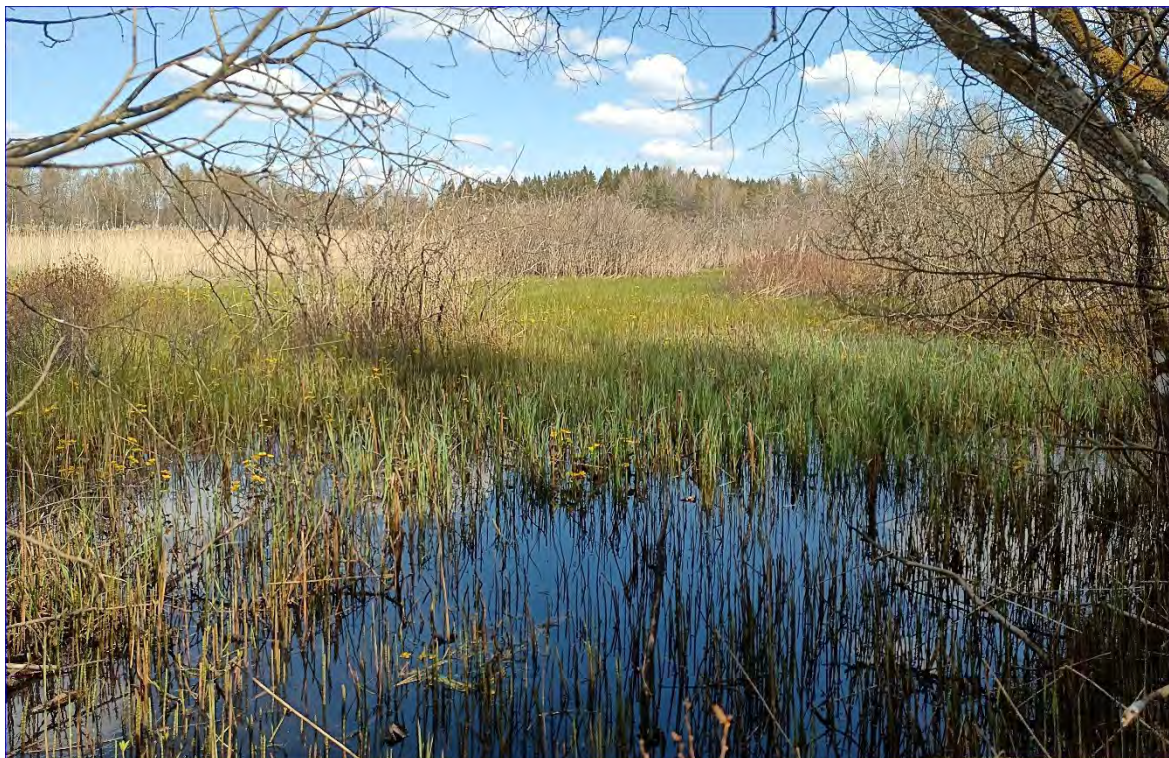
**Figur 76:** Sänkt sjöyta av Båtasjön i Lillån. Sänkningen har lett till en uppgrundning av sjön och en kraftig igenväxning av en tidigare öppen vattenspegel. I detta fall har sänkningen utförts genom omgrävning av sträckan vid sjöns utlopp (sträcka 31) samt utrensning av bestämmande sektion (nummer 21).

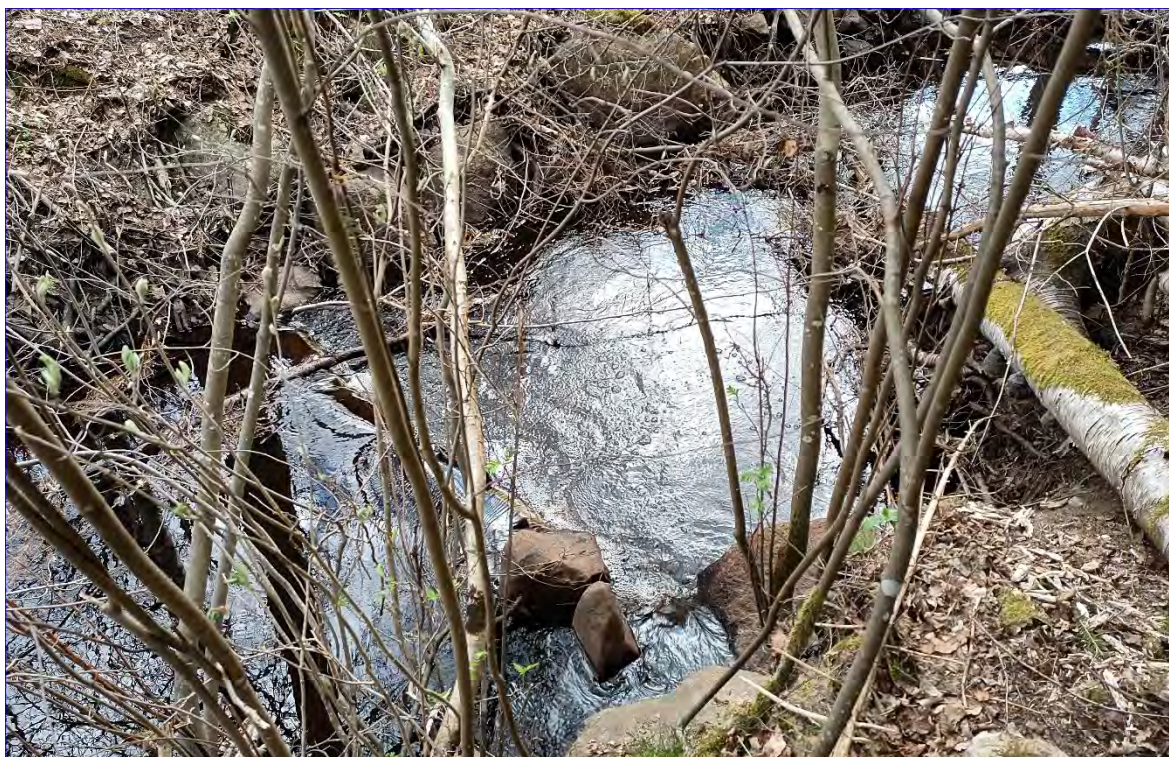
**Figur 77:** Utrensad bestämmande sektion (nummer 27) nedströms Ulvasjön i Lillån.

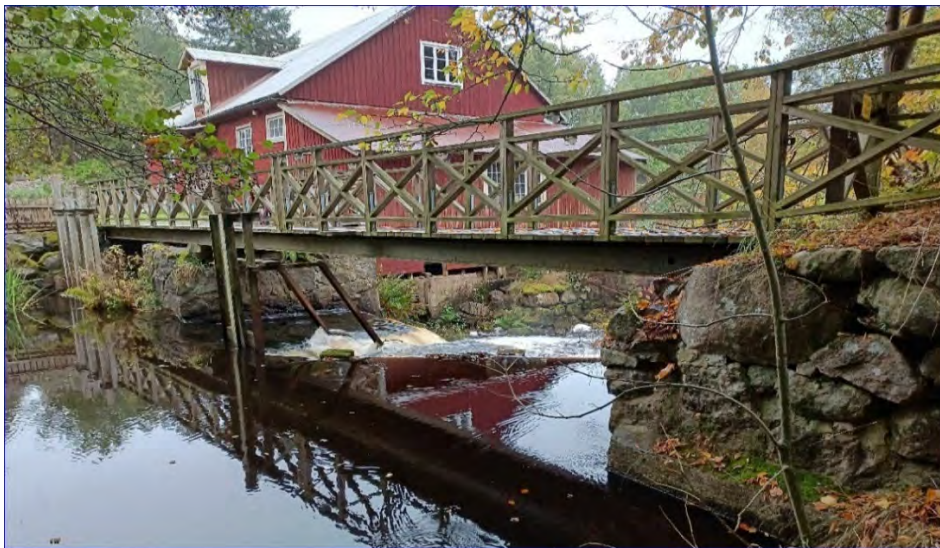
**Figur 90:** Fallet och regleringsluckor sett från norr.

Vid biotopkarteringen uppmättes fallhöjden till ca 1,6 meter. Dammluckorna utgörs av enkla spettluckor. På 1980-talet uppfördes en laxtrappa (*kammatrappa*, *figur 91*). Denna bedömdes vid inventeringstillfället vara i dåligt skick där trävirket delvis har börjat murkna. Trappan bedöms också vara underdimensionerad, speciellt i bredd och är aningen brant. Dock bedöms det att fisk kan ta sig upp för trappan men dess funktionalitet har troligtvis försämrats och bedöms vara långt ifrån optimal. Enligt uppgifter kan större fisk hoppa över hindret vid högre flöden vilket bedöms som troligt (*Vandringshinder i Bräkneån, Emåförbundet 2007*). Kvarnen utgör det första vandringshindret i Bräkneån och det är mycket viktigt att fiskvandringen fungerar till fullo här, vilket den inte gör idag.

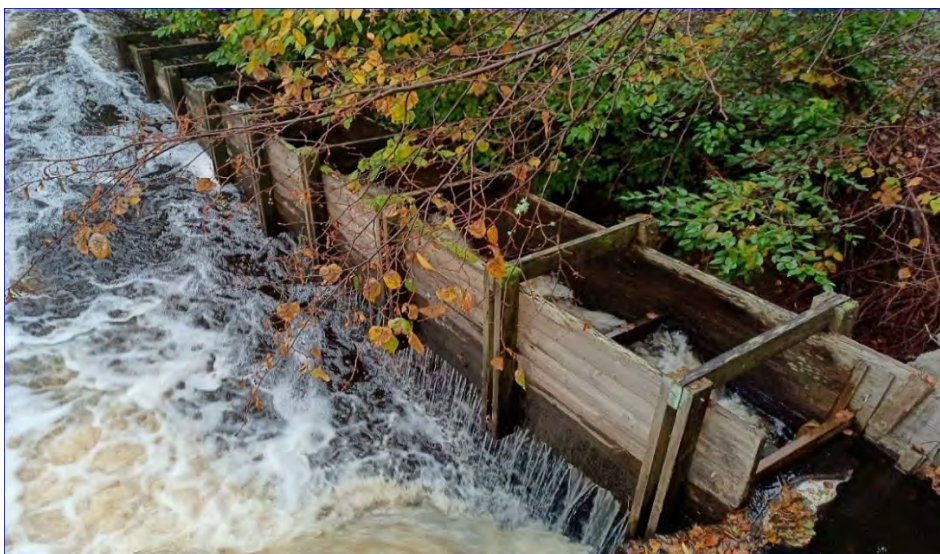
**Figur 91:** Kammartrappan som är belägen vid skibordets västra sida börjar bli sliten och bedöms vara underdimensionerad.

För Björstorps kvarn har tre olika åtgärdsalternativ tagits fram i form av *utrivning och avsänkning av skibordsdammen, inlöp samt höljor*.

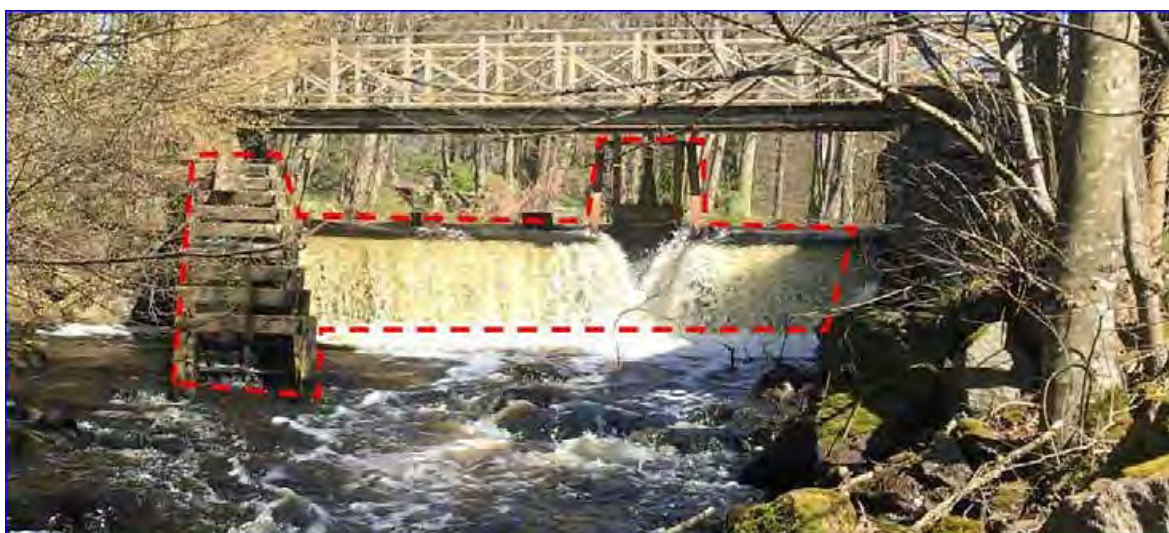
**Figur 92:** Bilden visar skibord, bottenutskov med sättar och kammarrappa som hade avlägsnats vid föreslagna åtgärder. Bilden är tagen av Fiskevårdsteknik i Sverige AB som har utfört en konsekvensutredning av vad en dammutrivning hade inneburit.

En utrivning hade inneburit att man hade avlägsnat betongskibordet (*förutom ca 1 meter i varje ände*) och anpassat fåran efter nuvarande lägsta hårdbottennivå, vilket hade inneburit en sänkning på totalt 1,3 meter (*figur 92*). Genom att tillföra natursten och utrensade block hade man sedan kunnat återskapa ett jämt fall. Upptröskling nedströms hade troligtvis varit nödvändigt för att minimera fallhöjden. Vattenspegeln ovan dammen hade försvunnit och den ursprungliga strömsträckan hade återskapats. Totalt hade runt 750 m<sup>2</sup> strömvattenmiljöer som tidigare varit indämda återskapats på en ca 550 meter lång sträcka uppströms. Detta hade inneburit fler uppväxtområden och ståndplatser för bland annat öring, löja, spigg och elritsa där flera av dessa också utgör värdfiskar för den tjockskaliga målarmusslans glochidier. Anläggning av lekbottnar hade med fördel kunnat utföras på det återskapade strömsträckorna. Det kan förväntas en ökad puls av sediment som ansamlats framför allt vid de första högflödena efter åtgärden. Åtgärden hade varit ett steg mot en bättre ekologisk status genom att den longitudinella konnektiviteten för Bräkneån hade förbättrats.

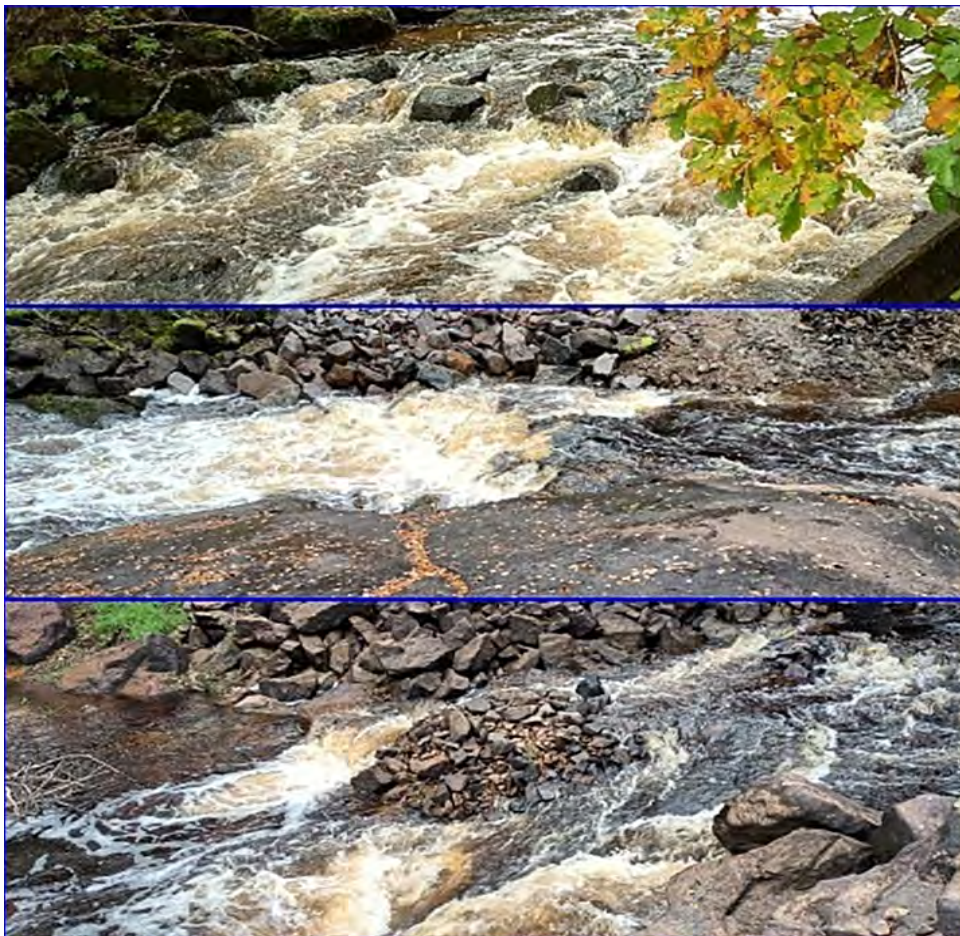
*Hinder nummer 2* utgörs av ett mindre fall som har skapats när åfåran har grävts om och rensats på block och sten. *Hinder nummer 3* utgörs av ett fall som skapats vid den utrivna dammvallen. Båda hindren hade enkelt kunnat åtgärdas genom en omfördelning av block och sten, lämpligen i samband med en biotopvårdsinsats. *Hinder nummer 4* utgörs av en utrensad bestämmande sektion vid vägpassagen som skapar ett mindre fall. Hindret hade kunnat åtgärdas genom en mindre upptröskling samt omfördelning av block och sten. Lämpligen i samband med att man återställer/stabiliserar den bestämmande sektionen för att stabilisera basnivån för uppströms TB sträcka (*sträcka 30*).

Inget av dessa hinder utgör vandringshinder för starksimmande fiskarter men kan innebära passagesvårigheter för svagsimmande fiskarter, åtminstone vid vissa flöden. Eftersom vandringshinder nummer 5, som är beläget cirka 500 meter uppströms hinder nummer 4, möjligtvis har utgjort ett naturligt hinder för svagsimmande fiskarter bedöms inte dessa tre hinder vara högprioriterade. Dock bör den utrensade bestämmande sektionen som utgör hinder nummer 4 återställas/stabiliseras för att bidra till att stabilisera de ekosystemtjänster som uppströms TB-sträcka bidrar med (*sträcka 30*).

**Figur 93:** Vandringshinder nummer 2 (överst), 3 (mitten) och 4 (nederst) är alla kopplade till den tidigare kvarn- och kraftverksamheten där dammvallen har rivits ut.

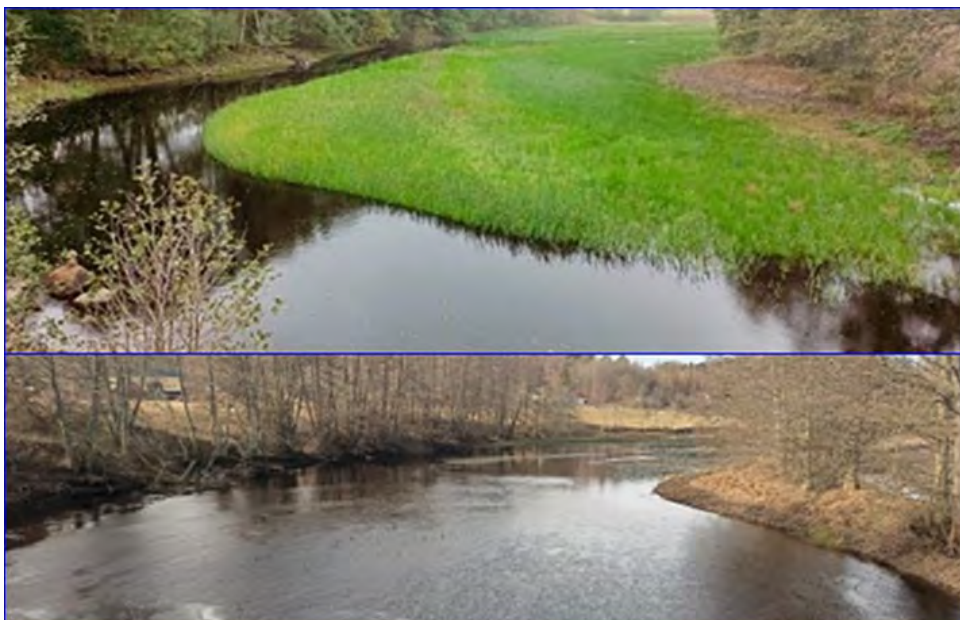
Dammen bedöms inte ha haft något ekologiskt värde. Med fördel för den biologiska mångfalden rekommenderas det att nuvarande och mer naturliga hydrologiska förhållanden bibehålls. Numera återfinns en väl fungerande TB- sträcka med omgivande svämplan (figur 94). Enligt en musselinventering som utfördes 2021 (WSP, 2021) fanns inga tydliga indikationer på att tjockskalig målarmussla eller flodpärlmussla skulle ha påverkats negativt av den avsänkta vattennivån. Generellt sett kan dammar av ringa storlek ha en negativ påverkan på exempelvis vattenmagasinerings (*på grund av avdunstning*), sedimenttransport, vattentemperatur och syreförhållande nedströms. Detta kräver dock djupare analyser och mätningar för att fastställa i varje specifikt fall. Om en återuppbyggnad av dammen ska ske krävs uppförande av en väl fungerande fiskväg förbi denna. En fiskväg innebär i likhet med naturliga förutsättningar att invasiva fiskarter kan ta sig upp i systemet.

**Figur 94:** Bilderna visar åfåran uppströms gamla riksvägen efter sänkning. Övre bilden är tagen under sommarhalvåret 2021 och undre bilden är tagen i februari 2022. Notera de väl fungerande svämplanen och den naturligt meandrande åfåran.

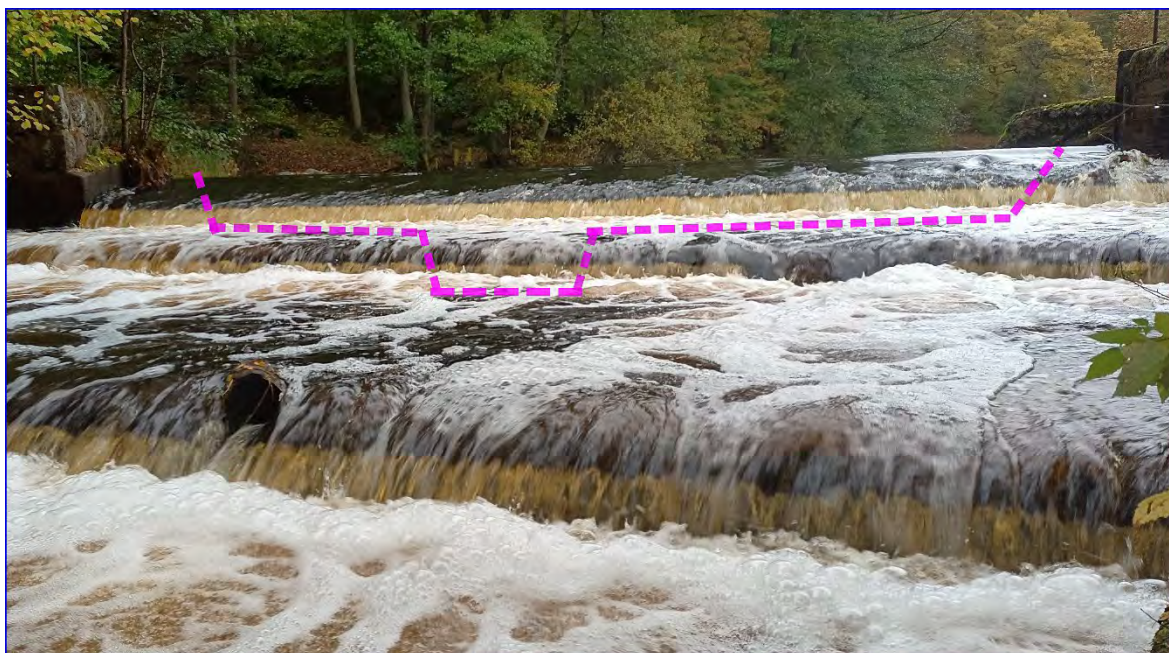
**Figur 97:** Skissbild över sänkningen av dammen. Nuvarande nivå hade sänkts med cirka 1,6 meter och en mittfåra för koncentration av lågvattenflöden hade utformats. Lila streckade linjer visar en principskiss över tröskelprofilen och sänkningen av skibordet. Sträckningar på bilden är enbart till för att illustrera åtgärderna, inmätningar eller mer ingående projekteringar har inte utförts i det här projektet.

Betongskibordet hade behövt avlägsnats och så även de gjutna betongvallarna som går tvärs över ån. Tröskeln hade behövt sänkas med 1,6 meter för att hamna på den nuvarande hårdbottennivån uppströms skibordet. Åfåran och tröskeln hade sedan restaurerats med stora block respektive stenmaterial samt eventuellt hade dammfundamenten behövt stabiliseras med betong. En mindre nedsänkning i mitten av tröskeln hade också utformats för att leda lågvattenflöden (*figur 97*). Åtgärden bedöms inte påverka dammvallen och de kallmurade stenmurarna, vilka i sin helhet hade kunnat bevaras.

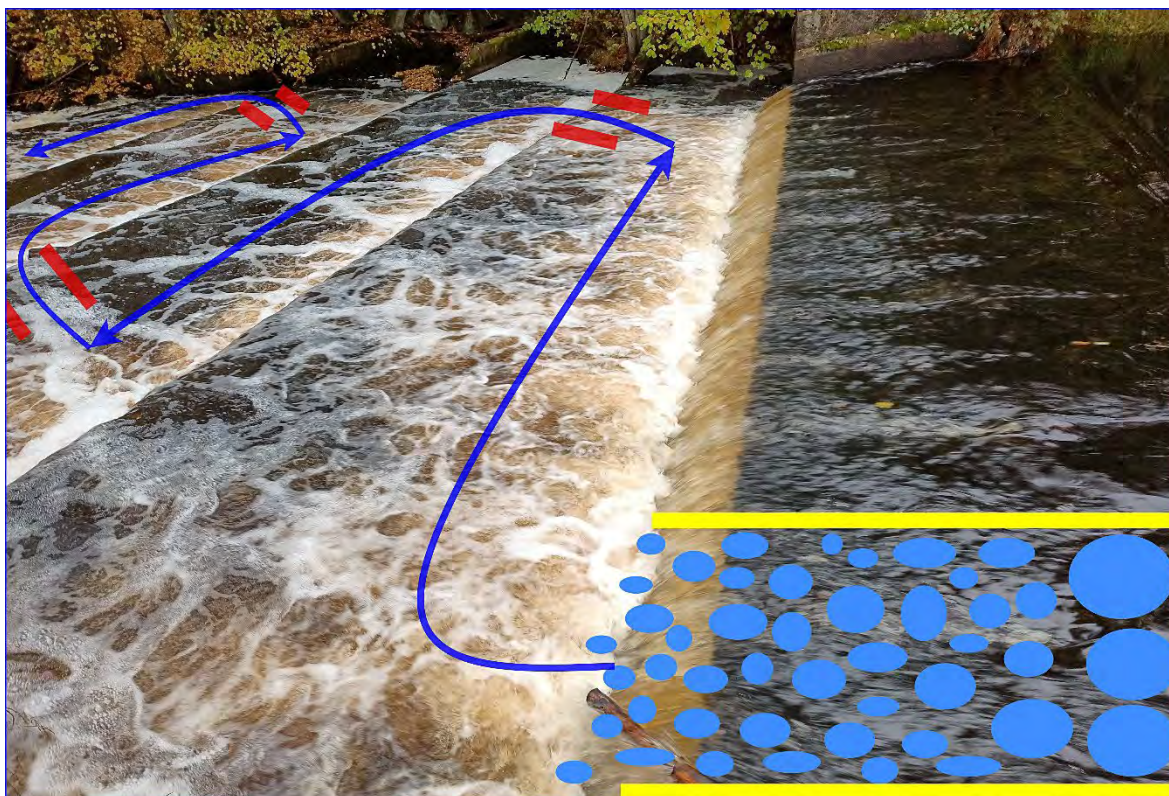
**Figur 98:** Skissbild över åtgärd nummer 2. Gula linjer och blåa ellipser visar rännan vid översta klacken samt block och sten där större block hade placerats närmast dammen för att hålla nuvarande nivå. Röda linjer visar öppningar i betongvallarna (både över- och underströmsöppningar) fördelade enligt varannan öppning på respektive sida av varje betongvall. Blåa pilar visar vattenflödet vid lågvatten samt även tilltänkt vandringsmönster vattenlevande organismer. Ovanstående ritningar är enbart till för att illustrera åtgärderna, inmätningar eller mer ingående projekteringar har inte utförts i det här projektet.

Åtgärden hade inneburit att man hade skurit ut öppningar i betongmurarna på både över och undersida. Detta hade skapat passagemöjligheter för andra arter än starksimmande, koncentrerat vattenflödet vid lågflöden och minskat fallhöjden (*figur 98*). Öppningarna hade behövt utformas på samtliga betongvallar. Klacken som håller nivån i dammen hade också behövt öppnas vid vattendragets högra kant där man sedan utformat en ränna av block och sten med bibehållen nivå (*utan att skapa ett nytt hinder*). En detaljprojektering krävs inför åtgärden för att närmare studera lämpliga dimensioner och placering på hålen.

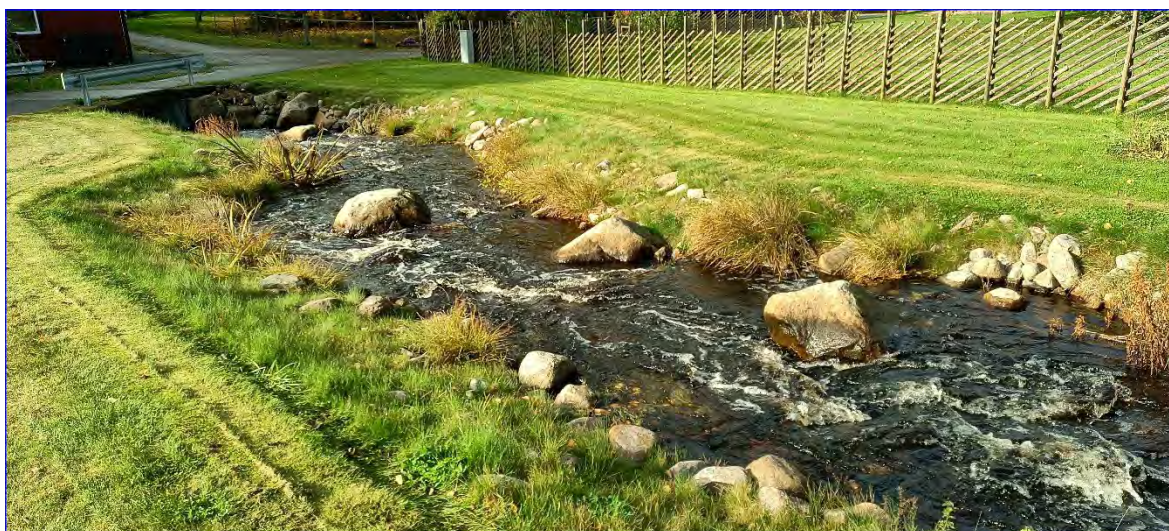
Efter att fiskvägen installerades bedöms nu vandringshindret utgöra ett partiellt hinder för både stark och svagsimmande fiskarter eftersom effektiviteten inte har uppmätts. Denna bedömning kan komma att ändras efter att data kring lyckad fiskvandring har samlats in.

**Figur 100:** Omlöpet installerades 2016. Installering av fiskräknare rekommenderas för att kunna utvärdera effektiviteten.

Rekommendationer är att man installerar en fiskräknare här och låter denna vara i drift tills man bedömer att man kan säkerställa fiskvägens mått av effektivitet och hur väl passagen fungerar för stark respektive svagsimmande fiskarter.

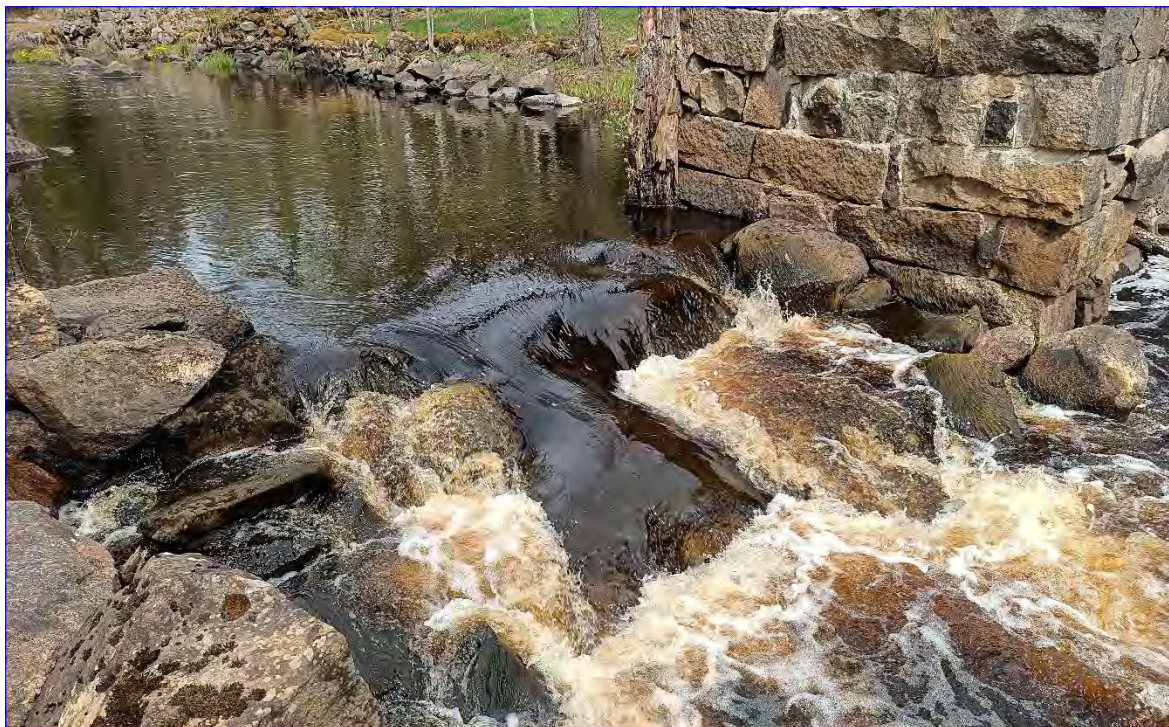
Tröskel utgör inget hinder för starksimmande fiskarter men kan medföra passagesvårigheter för svagsimmande fiskarter, åtminstone under vissa flöden. Vandringshindret hade kunnat åtgärdas genom en mindre upptröskling samt omfördelning av block. Åtgärden bedöms inte påverka några kulturvärden. Då hindret delvis är passerbart även för svagsimmande fiskarter bedöms inte denna åtgärd i dagsläget vara av hög prioritet.

**Figur 101:** Tröskeln efter utriven kvarndamm hade enkelt kunnat åtgärdas genom en mindre upptröskling och omfördelning av block.
