## 12. Bilaga A- Ordlista

## 13. Bilaga B- Åtgärder

### 13.1 Bräkneån 1 sträcka 1 - 26

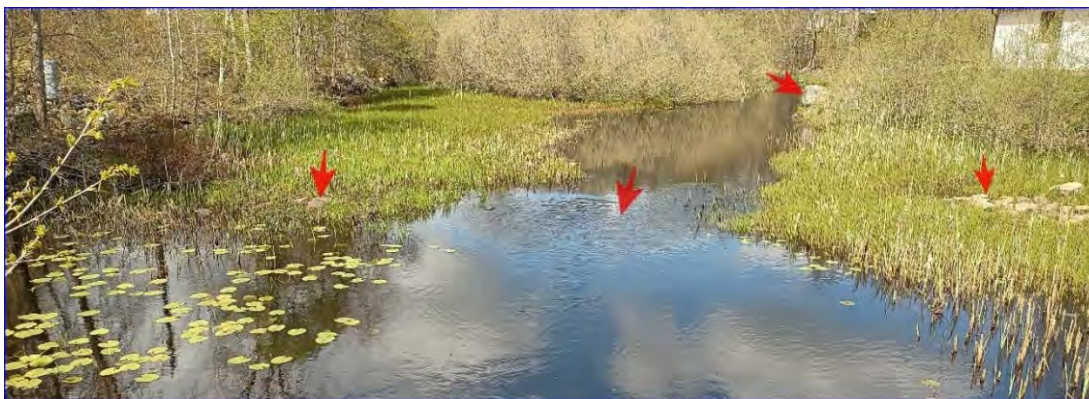
**Figur 105:** Utsikt över dammen norr om vandringshindret. Röda pilar visar tecken på att en strömsträcka har blivit överdämd. Denna har troligtvis blivit rensad innan dammen uppfördes.

Då dammen i sig inte längre har någon funktion och dessutom knappt håller någon vattenspiegel under delar av sommarhalvåret vore det rimligaste alternativet att sänka av dammen genom att avlägsna regleringen i huvudfåran (*mittfåran*). Avsänkningen bör då ske till den ursprungliga tröskelnivån. Det är då nödvändigt att avlägsna skibordet och restaurera fåran och tröskeln med block, sten och möjligen också tröscla upp en del för att skapa lämplig lutning (*figur 106*). Ovanstående åtgärd bedöms kunna utföras utan att påverka kulturvärden då ingen påverkan bör ske på sten eller brofundamentet. Åtgärden kräver noggrann projektering för att bland annat inte påverka brons bärighet och för att skapa en bra lutning. Man kan också behöva vidta åtgärder för att leda in vatten i sidofårorna. Fria passagevägar hade skapats för både stark och svagsimmande fiskarter och en uppströms belägen strömsträcka hade kunnat återskapas.

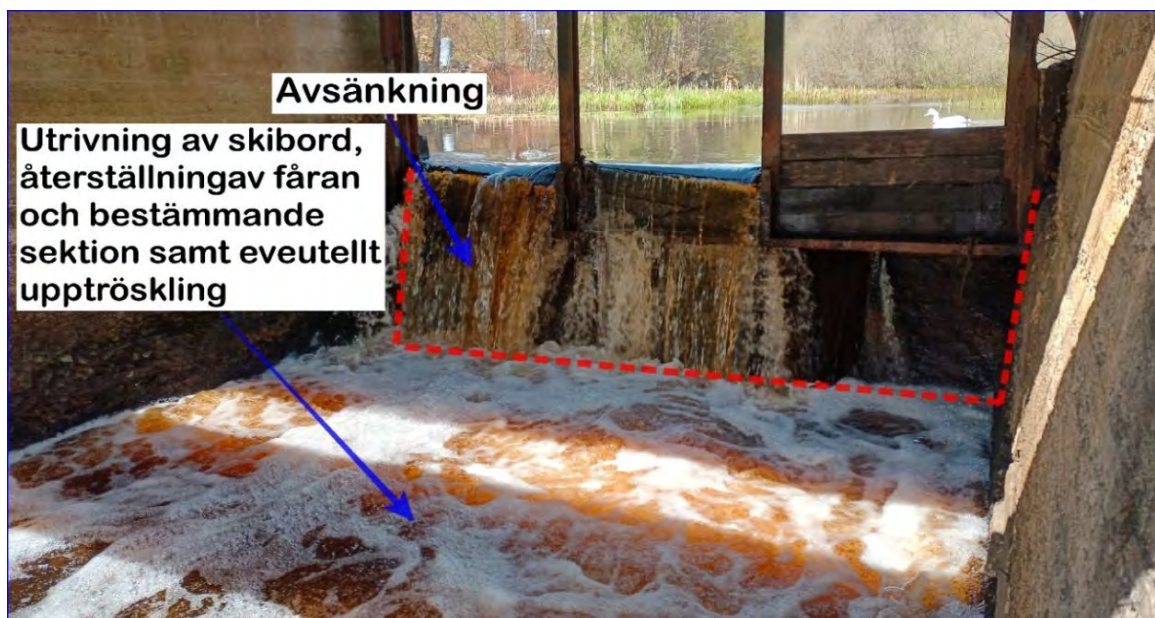
**Figur 106:** Principskiss över möjliga åtgärder för vandringshindret Belganet mellan i form av avsänkning och återställning av fåran och den bestämmande sektionen. Linjer på bilden är enbart till för att illustrera åtgärden, inmätningar eller mer ingående projekteringar har inte utförts i detta projekt.

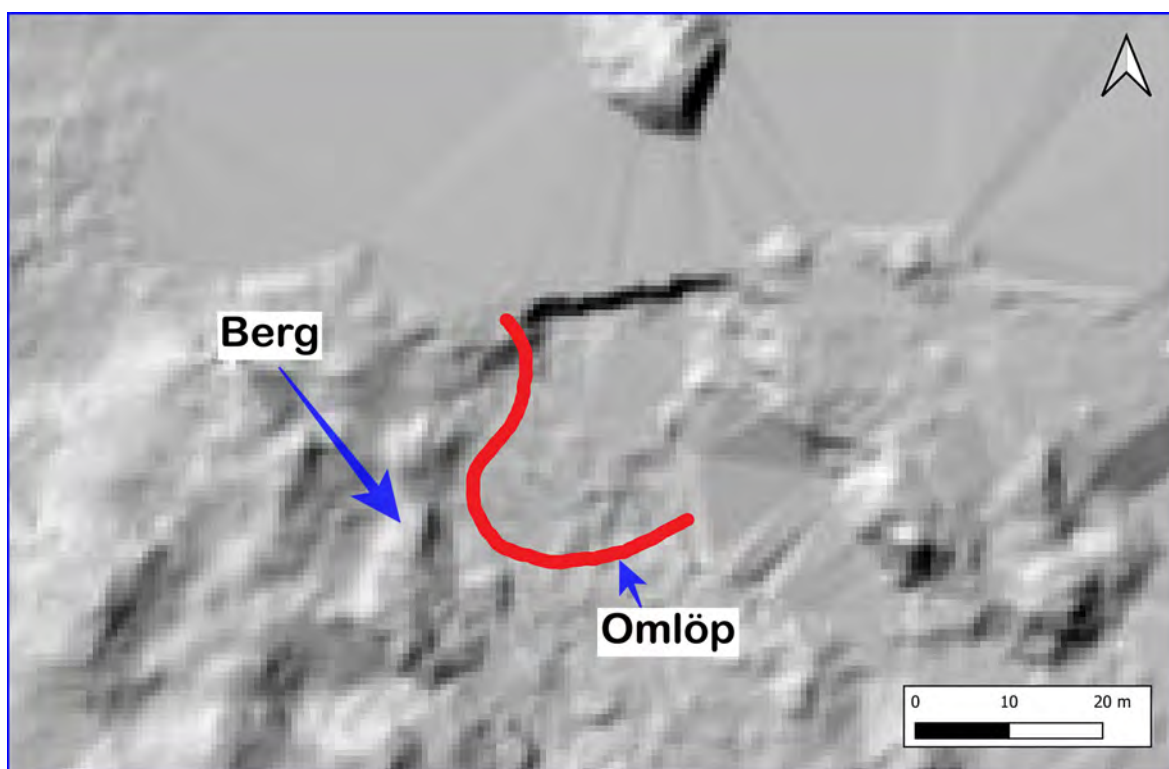
**Figur 108:** Principskiss över ett möjligt omlöp förbi vandringshinder nummer 12. En skuggbild används för att illustrera svårigheten med topografin och berget som hindrar att omlöpet dras i en vidare båge. Sträckningen på bilden (röd linje) är enbart till för att illustrera åtgärden, inmätningar eller mer ingående projekteringar har inte utförts i detta projekt.

En möjlig åtgärd för att skapa passage förbi dammvallen för både stark och svagsimmande fiskarter hade varit att uppföra ett omlöp på längs vattendraget västra sida (*figur 108*). Nuvarande nivå på dammen måste bibehållas för att förse fiskodlingen med vatten året om. Fallhöjden är dock relativt hög och omlöpet kan inte dras i en speciellt vid båge på grund av ett bergparti. Alternativet för att slå ut fallhöjden blir att bygga upp höljet och eventuellt även bassänger med jämna mellanrum i omlöpet. Omlöpet hade med fördel försetts med en regleringsanordning där det möter dammen, men troligtvis kommer vattennivån i dammen att vara relativt konstant året om på grund av fiskodlingen. Utskovets botten bör placeras åtminstone 2 dm under nuvarande dammnivå.

Marktekniska svårigheter som kan behöva tas i beaktning berör bland annat fallhöjden och bergmarken, det kan hända att sprängarbeten kan komma att krävas för att få till ett väl fungerande omlöp. Åtgärden hade därmed krävt mycket noggrann projektering och hade behövt utföras och ledas av kompetent personal med stor erfarenhet av likande projekt. Kulturvärden bedöms inte påverkas av åtgärden.

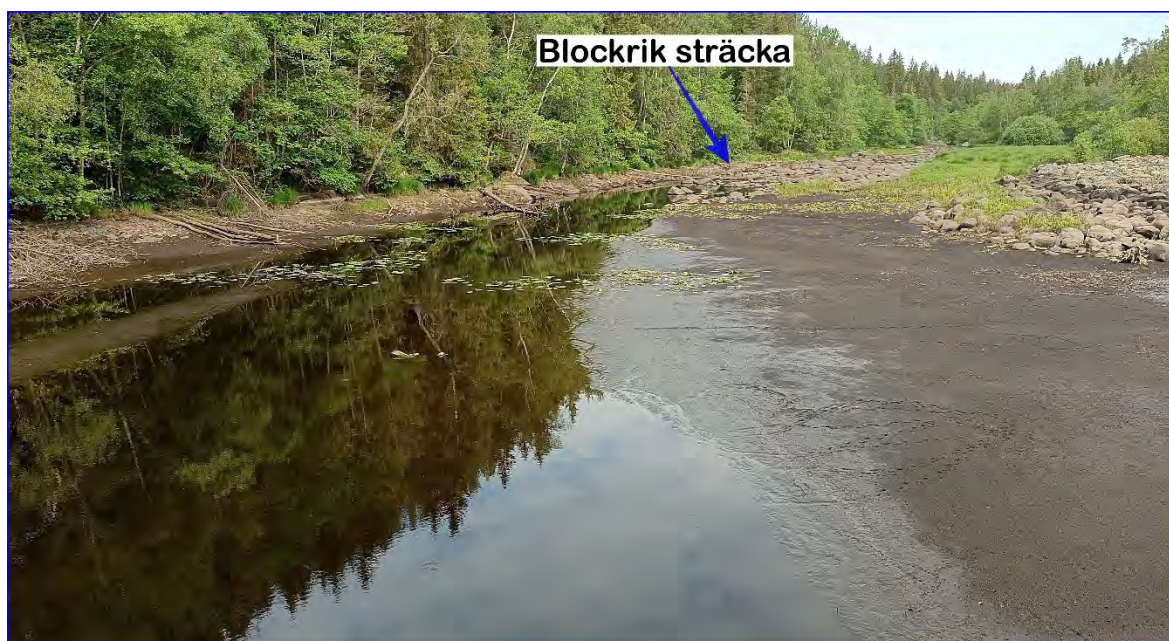
En dåligt konstruerad fiskväg återfinns upp till vägtrumman längs vattendragets västra del och denna bedöms ej fungera. Vid inventeringstillfället täppte bråte igen utloppet från dammen och inget vatten går genom trumman vid låga flöden (*figur 109*). Idag fyller inte hindret någon annan funktion än som vägpassage samt upprätthålla en spegeldamm, vilken håller en mycket låg vattennivå under delar av sommarhalvåret. Dammen har också dämt över en limnisk nyckelbiotop i form av en storblockig och orensad Bl-sträcka vilket syns tydligt vid lägre vattenflöden (*figur 110*).

**Figur 110:** Dammen uppströms hindret håller mycket låga vattennivåer under delar av sommarhalvåret och har dämt över en limnisk nyckelbiotop i form av blockrika sträckor. Bilden är tagen i juni 2022.

Med tanke på ovanstående situation görs bedömningen att avsänkning av dammen, en utrivning av mittskovet (*huvudfåran*) och återställning av tröskel/bestämmande sektion utgör det bästa alternativet både ur en ekologisk och ekonomisk synvinkel. Skibordet hade behövt rivas ut och tröskel hade behövt återskapas med block och sten i lämpliga fraktioner (*figur 111*). Tröskeln hade byggts upp till ursprunglig nivå. För att skapa en bra lutning hade troligtvis en upptröskling i samband med att tröskeln återställs behövt utföras. Strömsträckan nedströms hade behövt restaureras för att återskapa ursprungliga nivåer i fåran då denna har blivit kraftigt rensad på strukturer i syfte att öka fallhöjden. Åtgärden hade krävt noggranna projekteringar och inmätningar för att inte påverka brons bärighet samt för att skapa en bra lutning. Man kan efter en avsänkning behöva vidta åtgärder för att leda in vatten i sidofåror om detta är önskvärt. Åtgärden bör inte påverka kulturvärden.

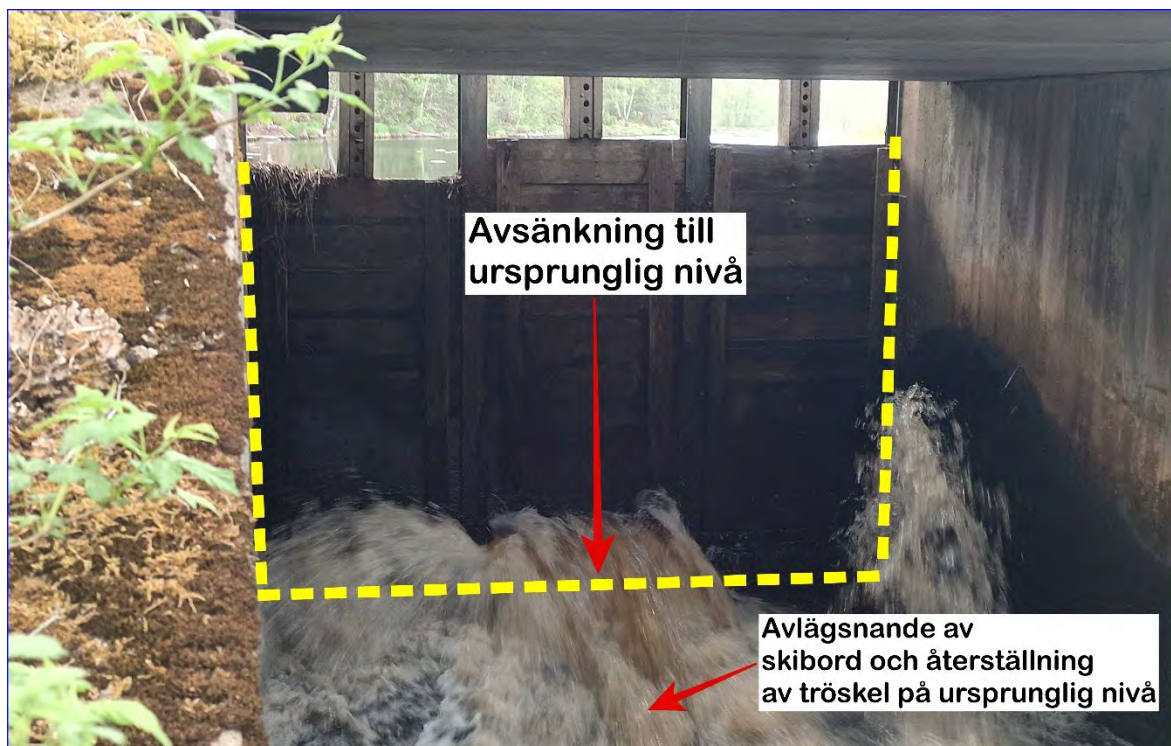
**Figur 111:** Principskiss över möjliga åtgärder för vandringshinder nummer 13 i form av avsänkning och återställning av den bestämmande sektionen på ursprunglig nivå. Linjer på bilden är enbart till för att illustrera åtgärden, inmätningar eller mer ingående projekteringar har inte utförts i detta projekt.

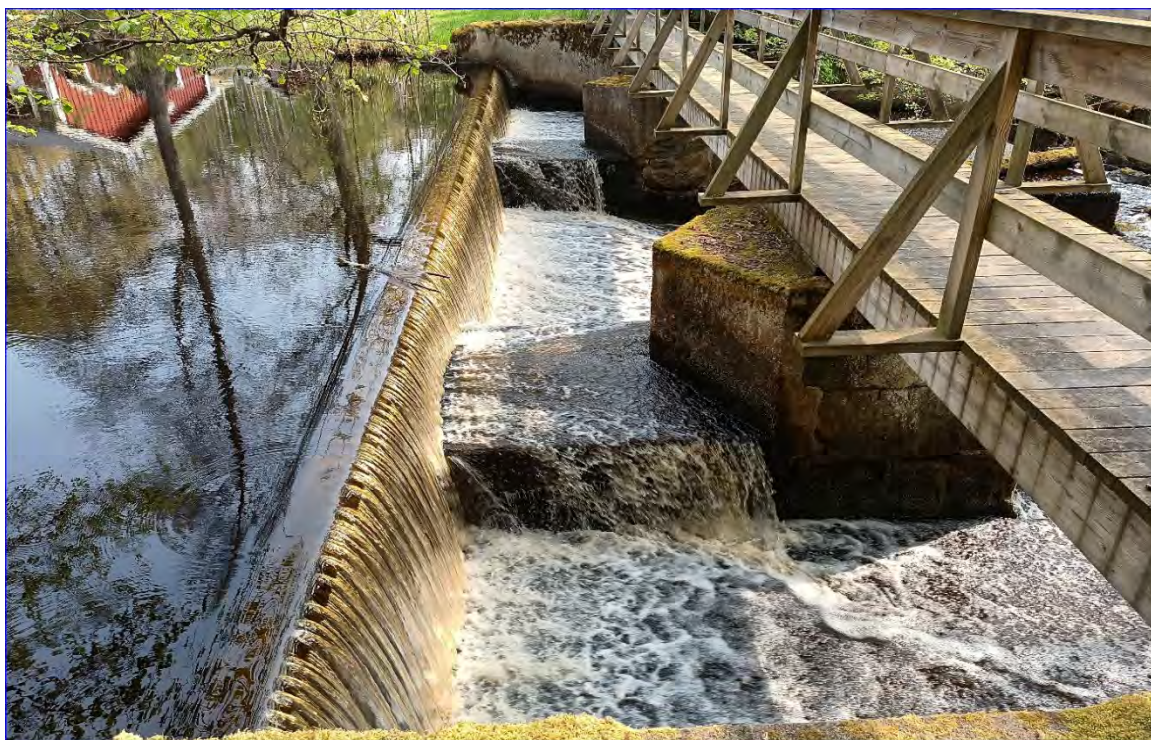
Definitivt vandringshinder för både stark och svagsimmande fiskarter. Hindret består av en damm (*Hållsdammen*) där överfallet samt skibordet (*uppfört i tre nivåer*) är av betong (*figur 116*). Den totala fallhöjden är på cirka 2,5 meter. Dammen är inte reglerbar då överfallet är fast. Mjölkvärn ska ha uppförts redan i slutet av 1500-talet och dammen är anlagd efter 1788. Därefter har kvarn, bruk och sågverksamhet funnits här. Kvarngrunder, ruiner och murade rännor klassas som *Fornlämning*, skiborden inkluderas inte i detta (*Vattenknutna kulturmiljöer i Bräkneån, Länsstyrelsen i Blekinge län 2017:20*). Hållsdammen dämmer idag över cirka 1,5 km lång sträcka där de ursprungliga hymotyperna till största delen har utgjorts av sträckor genom torv (*Tt*) men även i mindre grad av strömsträckor (*Bx*).

**Figur 116:** Vandringshinder nummer 17 består av en överfallsdamm utan reglermöjlighet där skibordet är uppfört i tre nivåer. Hindret utgör ett definitivt vandringshinder för både svag och starksimmande arter.

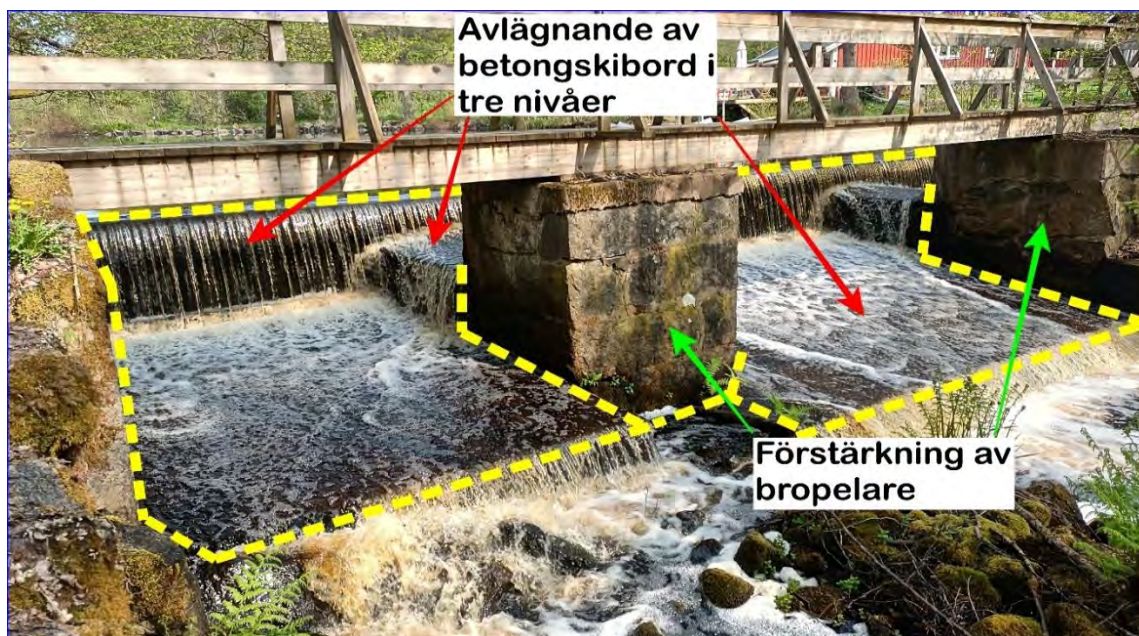
**Figur 117:** Principskiss över åtgärd nummer 1 för vandringshinder nummer 17 i form av avsänkning och återställning av fåra och tröskel. Bropelare hade troligtvis behövt förstärkas. Linjer på bilden är enbart för att illustrera åtgärden, inmätningar eller mer ingående projekteringar har inte utförts i detta projekt.

Åtgärden hade inneburit att dammens nivå sänks till den ursprungliga bottennivån, vilket hade inneburit att skiborden av betong hade avlägsnats (*figur 117*). Därefter hade strömsträckan nedströms behövt restaureras för att återskapa ursprungliga nivåer i fåran då denna har blivit kraftigt rensad på strukturer i syfte att öka fallhöjden. Man hade sedan fått återskapa fåran och en bestämmande sektion upp till den ursprungliga bottennivån med material av lämpliga fraktioner. Troligtvis så hade material behövt hämtas på annat håll då mycket av kulturlämningarna, inte minst de kallmurade rännorna, består av utrensade block. Bron kommer att kunna vara kvar efter åtgärden men troligtvis behöver pelarna förstärkas eftersom de idag är stabiliserade med nyare betongfundament från skibordet.

Åtgärden kräver mycket noggranna projekteringar och inmätningar för att bland annat utvärdera brons bärighet, stabilisering av pelare till denna och skapa en bra lutning och väl fungerande strömsträcka samt bestämmande sektion. Man bör också utföra en noggrann utredning över ursprungliga hymotyper och hur miljöer runtomkring dammen kommer att påverkas när dammen sänks, inte minst för att ha tydliga målbilder men också för att vara förberedd på hur miljöerna kan komma att förändras och utvecklas. Det rekommenderas också att man analyserar Hållsdammens bottensediment, inte minst för att utföra screeninganalyser för miljögifter men också för att ha en uppfattning över hur mycket sediment som dammen håller och huruvida detta kan komma att påverka nedströms sträckor. Vidare så hade åtgärden påverkat flera fastigheter. Åtgärden hade skapat passage för både stark- och svagsimmande fiskarter samt bidragit till en mer naturlig vattenföring och återskapande av strömsträckor. Dammespegeln och överfallsdämnet hade försvunnit, i övrigt bedöms det inte att några kulturminnen påverkas.

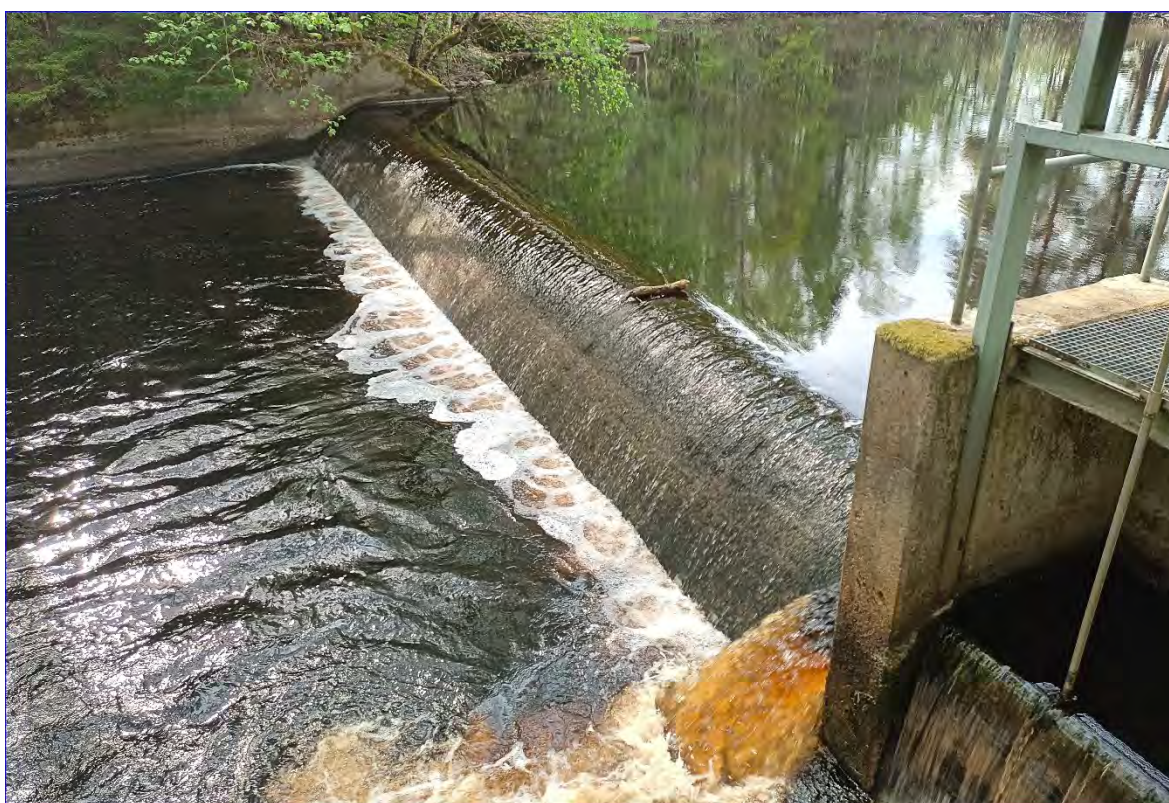
Definitivt vandringshinder för svagsimmande fiskarter samt flera andra vattenlevande organismer och ett partiellt hinder för starksimmande fiskarter, som eventuellt kan klara att hoppa över hindret vid gynnsamma flöden. Hindret utgörs av en regleringsanordning för sjön Tiken som består av en välvd betongvall gjuten över vattendraget, med en längd på cirka 16 meter och en fallhöjd på cirka 1 meter (*figur 120*). På vallens östra kant återfinns ett reglerbart lågvattenutskov (*två regleringsluckor*) som kan säkerställa ett vattenflöde även vid mycket låga flöden med hjälp av ett rör monterat vid botten av utskovet. Anordningen har en dålig kapacitet att jämna ut högflöden.

**Figur 120:** Vandringshinder nummer 19 består av en regleringsanordning för sjön Tiken i form av en gjuten betongvall samt ett reglerbart lågvattenutskov.

För att återfå en fullgod passage för både svag- och starksimmande fiskarter samt andra akvatiska organismer vore det ekologiskt bästa alternativet att nuvarande anläggning ersätts med en naturtröskel. Denna åtgärd hade krävt att nuvarande regleringsanordning hade rivits ut (eventuellt kan del av dämnet sparas för uppbyggnad) och uppförande av en naturtröskel som sträcker sig bortåt 100 meter nedströms. Därmed kan nuvarande nivå i Tiken bibehållas. Fåran nedströms är omgrävd, kraftigt rensad på strukturer och nivån är betydligt lägre än ursprungligen. Detta innebär att utloppsfåran behöver restaureras och trösklas upp enligt ovanstående beskrivning. Tillförsel av block, sten och återskapande av heterogenitet och eventuellt en avsmalning av själva utloppet bedöms kunna bidra till att stabilisera både låg och högflöden på ett betydligt effektivare sätt än dagens förutsättningar.

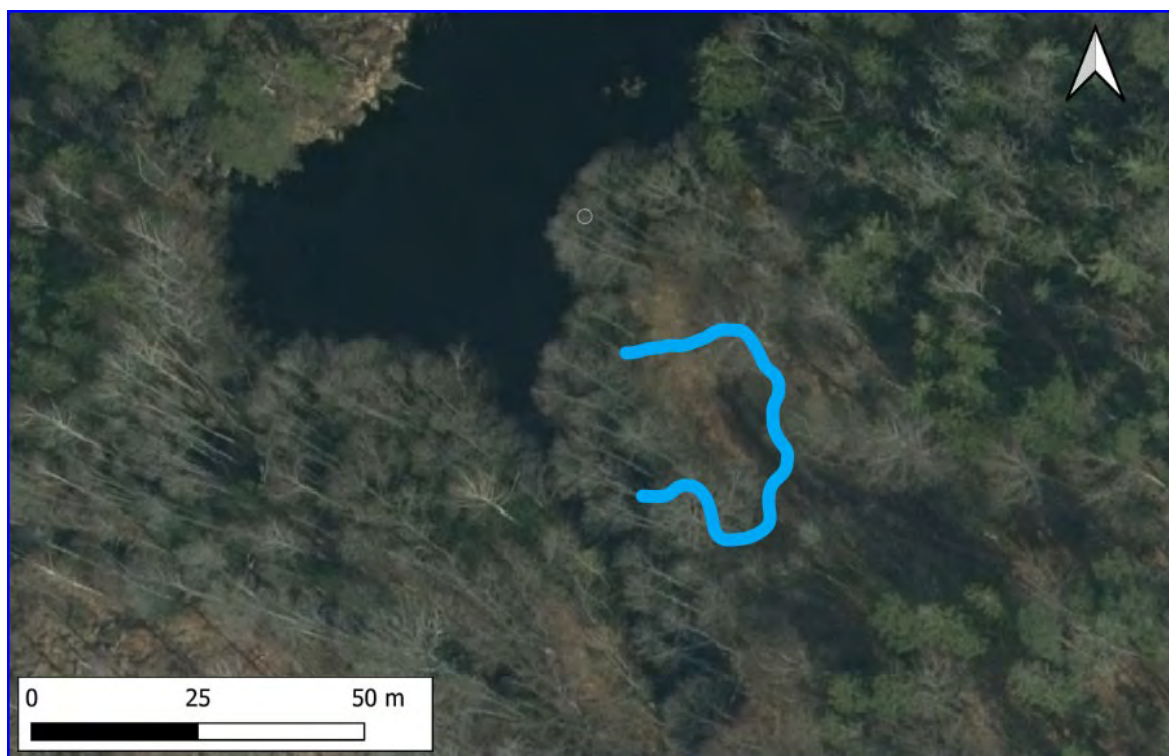
**Figur 122:** Principskiss åtgärdsförslag 2 i form av ett omlöp. Sträckningen på bilden är enbart till för att illustrera åtgärden, inmätningar eller mer ingående projekteringar har inte utförts i det här projektet.

Alternativet till åtgärdsförslag nummer 1 är att uppföra ett omlöp, lämpligen längs vattendragets högra sida (*figur 122*). Enligt uträkningar från ovanstående projektering skulle bredden behöva vara cirka 8 meter samt en bottenbredd på 4 meter för att få ett tillräckligt starkt flöde för att attrahera vandrande fisk. Med en lutning på maximalt 2 % och en fallhöjd på 1,1 meter innebär det en längd på minst 55 meter. Det är också viktigt att inloppet placeras under betongtröskeln och på en nivå som säkerställer ett flöde under alla vattenstånd.

Omlöpet hade delvis anlagts och tagit upp plats från vändplanen längs fårans högra sida men troligtvis hade det inte behövt påverka skogsvägen, dock behövs det här noggrannare inmätningar och detaljplanering. En bro kan behöva uppföras och det är troligt att en del material som behövs för att skapa en naturlig bottenstruktur i omlöpet kommer att behöva hämtas från ett annat ställe.

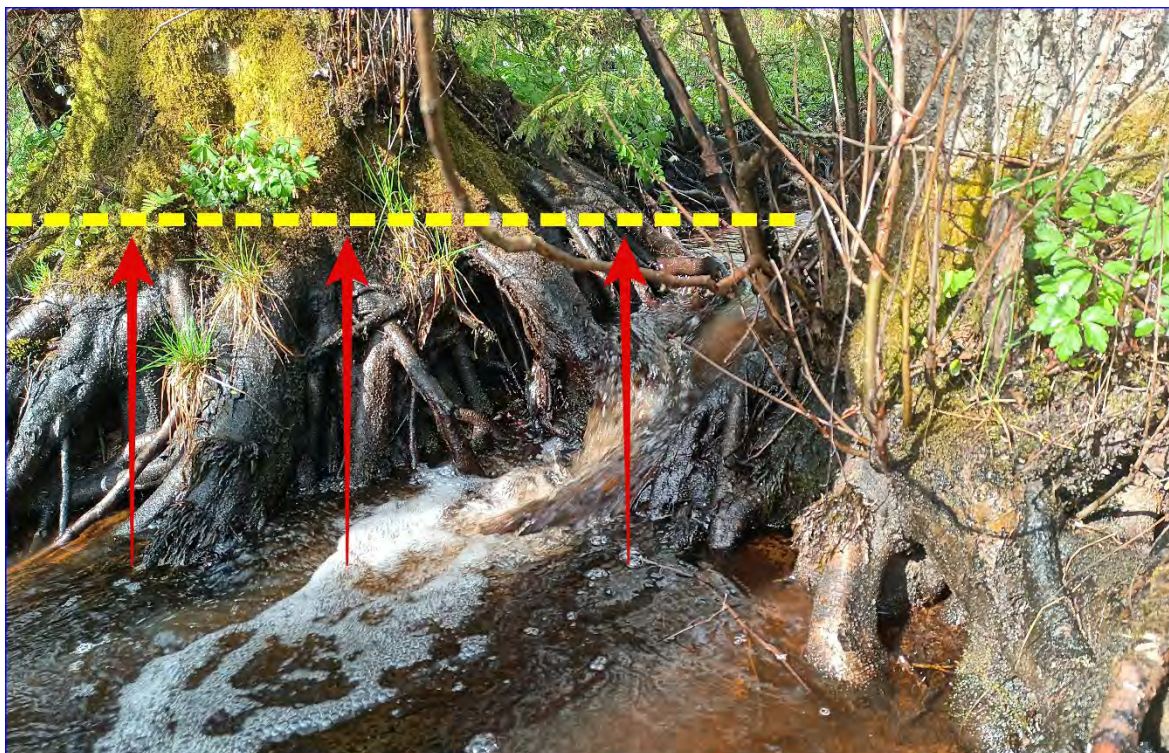
Knickpoint som har skapats av erosionsprocesser mellan två alar på grund av sänkt basnivå nedströms (figur 124). Hindret bedöms utgöra ett partiellt hinder för starksimmande fiskarter och ett definitivt hinder för svagsimmande fiskarter.

**Figur 124:** Vandringshinder nummer 3 består av en knickpoint som har skapats mellan två alar. Genom att höja basnivån nedströms till ursprungliga nivåer (gul linje) hade fallet per automatik eliminerats.

Detta hinder hade per automatik åtgärdats genom att höja basnivån på nedströms belägna sträcka (sträcka 64) där denna bedöms vara sänkt med cirka en meter. Højningen hade utförts genom att tillföra död ved samt återställa bestämmande sektion längre nedströms.

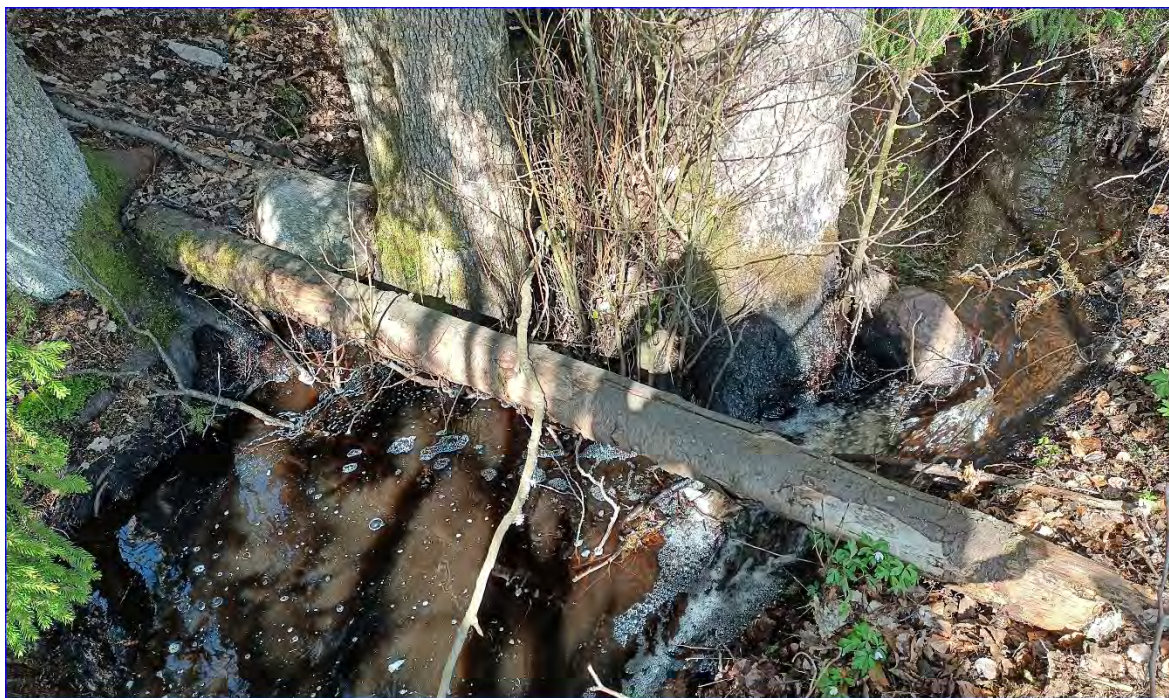
En mänskligt skapad tröskel av block, sten samt en trästock som ligger horisontellt över vattendraget och samlar upp bråte (*figur 126*). Troligtvis har här ursprungligen legat en bestämmande sektion. Basnivån nedströms är kraftigt sänkt vilket bidrar till ett ökat fall.

**Figur 126:** Vandringshinder nummer 6 består av en mänskligt skapad tröskel där block, sten och en trästock dämmer upp fåran och samlar upp bråte.

Genom att höja basnivån nedströms, rensa ut trästock och återställa den bestämmande sektionen hade hindret blivit passerbart för alla fiskarter.

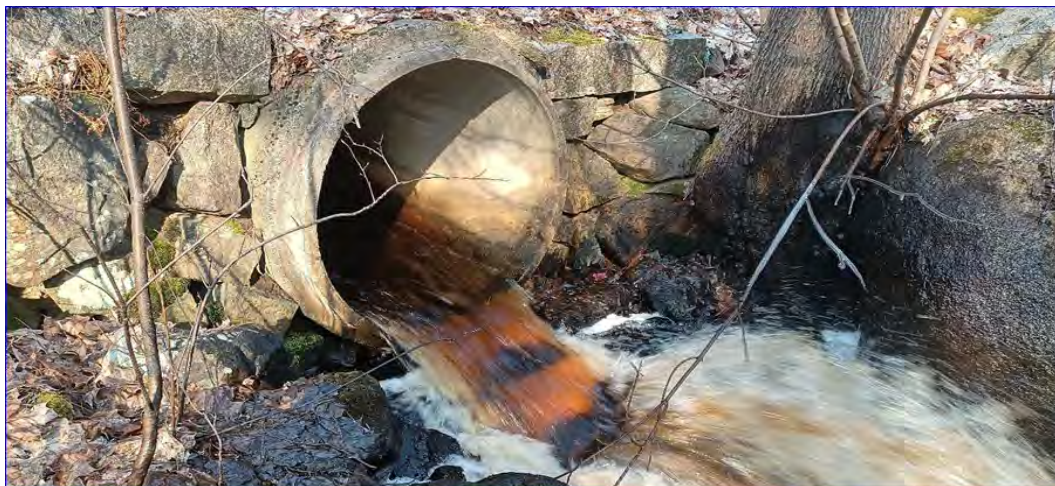
Vägtrumma som antingen har blivit dåligt placerad eller där material har eroderat bort runt trumman och skapat ett fall (*figur 127*). Det senare bedöms mindre troligt då materialet runt trumman är av grövre fraktioner. Trumman utgör ett definitivt hinder för alla fiskarter. Uppträskning nedströms trumman för att minska/eliminera fallet vore den enklaste och mest kostnadseffektiva åtgärden. En betydligt mer omfattande och dyrare åtgärd hade varit att lägga om trumman.

**Figur 127:** Vandringshinder nummer 1 består av en vägtrumma med fall.

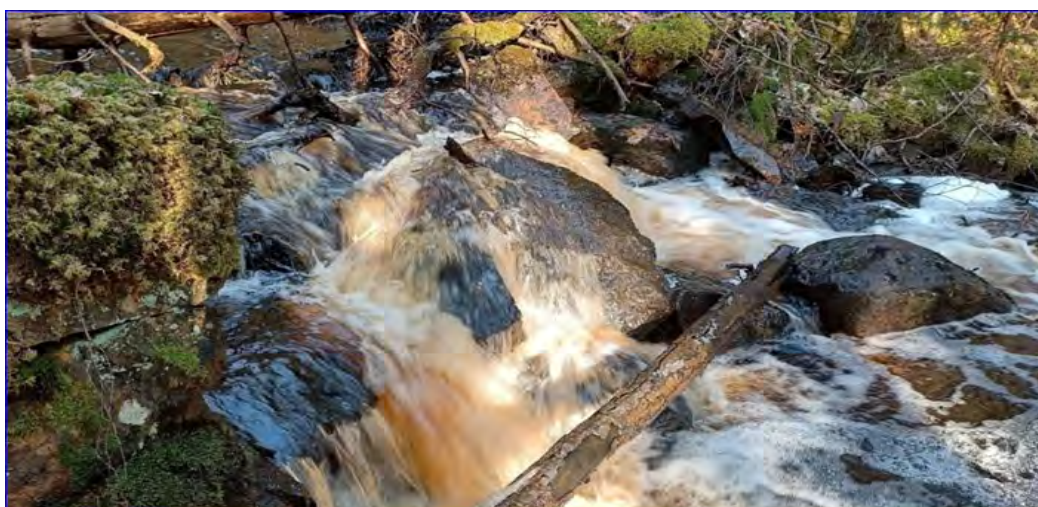
Rester från saltkvarn (*Norra Belganets skattekvarn, byggd 1694, figur 128*) skapar ett definitivt hinder för svagsimmande fiskarter och partiellt hinder för starksimmande fiskarter. Kvarnresterna är tillskrivna ett *Övrigt kulturhistoriskt värde (fornsök)* vilket kan försvåra en utrivning och total återställning. Ett alternativ till detta kan vara att successivt tröscla upp botten för att eliminera fallet.

**Figur 128:** Vandringshinder nummer 2 består av rester från Norra Belganets skattekvarn.

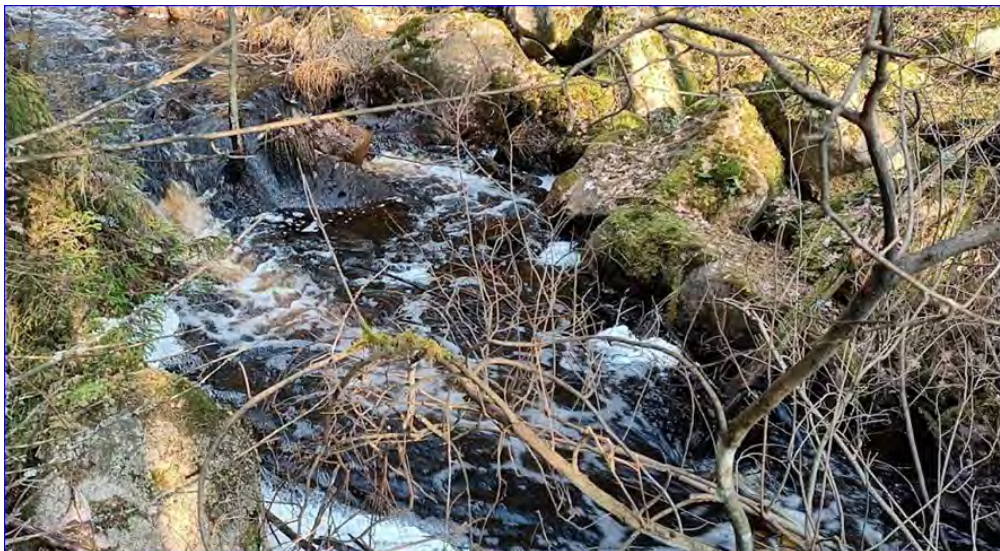
Rester efter kvarn som ej bedöms utgöra ett hinder för starksimmande fiskarter men partiellt för svagsimmande fiskarter (*figur 129*). Kvarnresterna har ett troligt kulturvärde vilket kan försvåra en utrivning och total återställning. Är inte utrivning och återställning av bestämmande sektion möjligt kan uppträskling och omfördelning av block vara ett alternativ för att slå ut fallet.

**Figur 129:** Vandringshinder nummer 3 består av rester från en kvarn/damm.

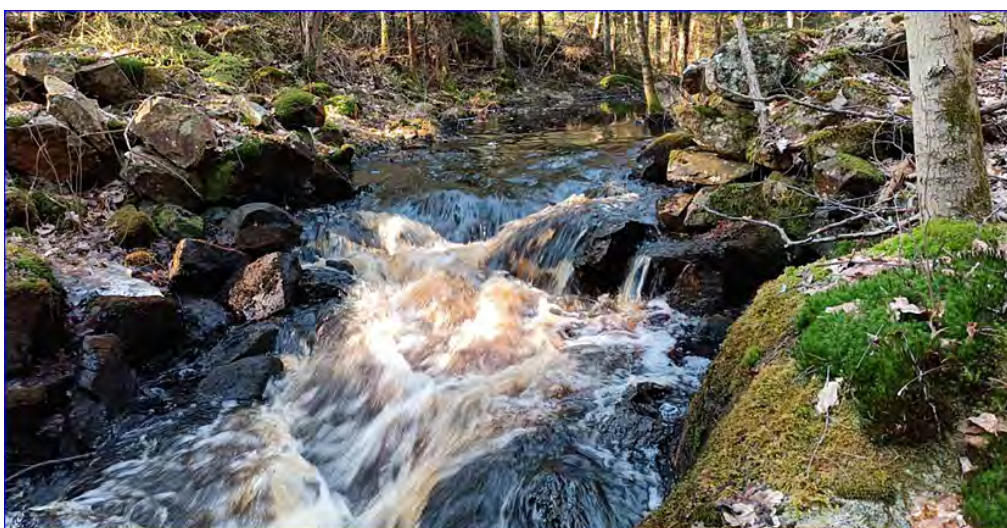
Rester efter kvarn/dammvall som ej bedöms utgöra ett hinder för starksimmande fiskarter men partiellt för svagsimmande fiskarter (*figur 130*). Kvarnresterna har ett troligt kulturvärde vilket kan försvåra en utrivning och total återställning. Är inte utrivning och återställning av bestämmande sektion möjligt kan uppträskling och omfördelning av block vara ett alternativ för att slå ut fallet.

**Figur 130:** Vandringshinder nummer 4 består av rester från en dammvall.

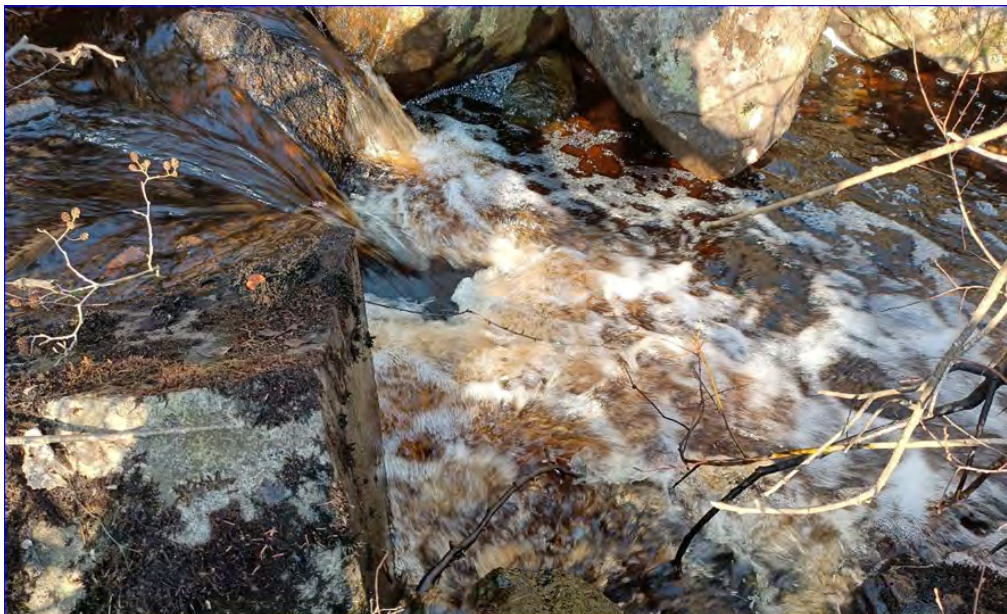
Block som i samband med omgrävning av fåran har kommit att skapa ett fall (*figur 131*). Åtgärder inkluderar att omfördela block för att eliminera fallet. Utgör ej ett hinder för starksimmande fiskarter men ett partiellt hinder för svagsimmande fiskarter vid vissa flöden. Vid en strömhabitatrestaurering och återställning av fåran hade hindret per automatik elimineras.

**Figur 131:** Vandringshinder nummer 5 består av block som skapar ett mindre fall.
