# SNITTINGEDAMMEN I BRÄKNEÅN

FÖRSTUDIE – FÖRSLAG TILL FISKVÄGAR OCH  
DAMMSÄKERHETSHÖJANDE ÅTGÄRDER

2019-05-16

Inom ramen för denna förstudie har en översiktlig dammsäkerhetsbedömning utförts för Snittinge damm grundat på föreliggande inspektioner samt ett platsbesök. Utifrån tidigare anmärkningar samt okulärt noterade avvikelser vid platsbesök har åtgärdsförslag för upprättande av dammsäkerheten tagits fram. Med hänsyn till det ringa underlag som finns och kunnat tillhandahållas avseende dammuppbyggnad, dammsäkerhetsarbete, underhåll, etc. har en konservativ bedömning kring befintlig damm och åtgärdsförslag utförts. Kostnadsuppskattningen av valda åtgärdsförslag är därför väldigt grov och kan med fördel specificeras mer vid en utökad undersökning av dammen. Förslagsvis utförs en fördjupad förstudie med utökade undersökningar i form av betongprovtagning, provgropsgrävning, dykinspektion med mera för att minska osäkerheter kring antagna bedömningar och åtgärdsbehov. I det fall man väljer att inrikta sig på att åtgärda befintlig damm krävs att dessa utredningar genomförs för att säkerställa att en tillräcklig teknisk kvalitet och tillfredsställande dammsäkerhetsnivå erhålls.

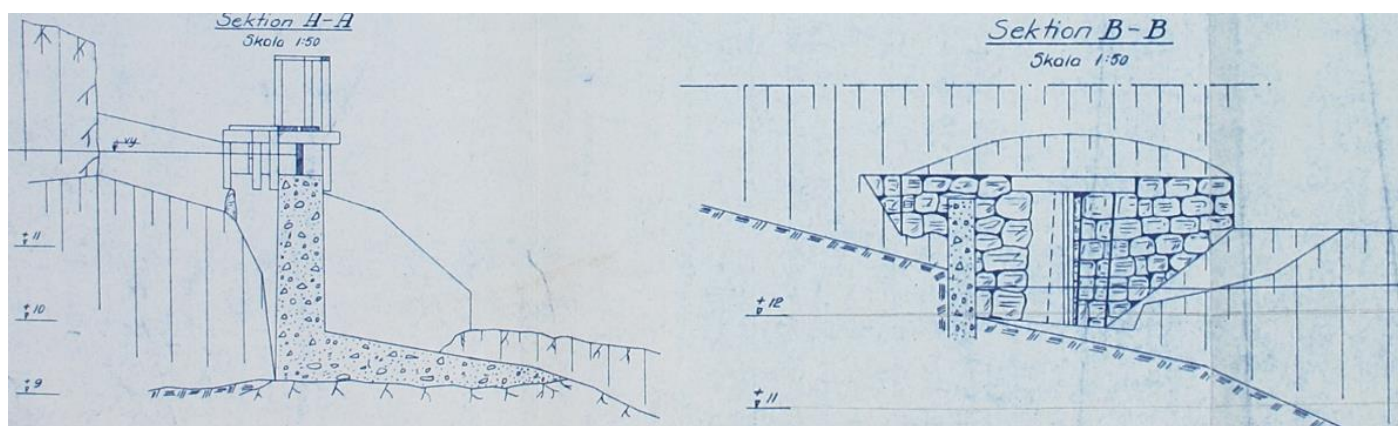
Figur 7 – Sektion A-A och B-B, urklipp från Profil och sektionssritning 19, nov 1960.

Denna dammdel består av en bergrundlagd betongdamm. Se sektion A-A i **Figur 7** ovan. Då det var spill över samtliga tre överfallsutskov var det svårt att bilda sig en uppfattning om betongens kvalitet och konstruktionen i sin helhet. Betongytan angränsade mot vatten eller vid utskov visar dock tydliga erosionsskador. För betongdelar ovan vatten uppfattades även viss erosion och frostsador finnas. Stödsnivåerna som delvis var utsatta för strömmande vatten visade erosionsskador med en väldigt grov yta. Skadorna har troligtvis uppkommit av erosion vid långvariga spill och frostsprängning.
